翁源县岭南纸业有限公司“11·18”伤亡事故调查报告

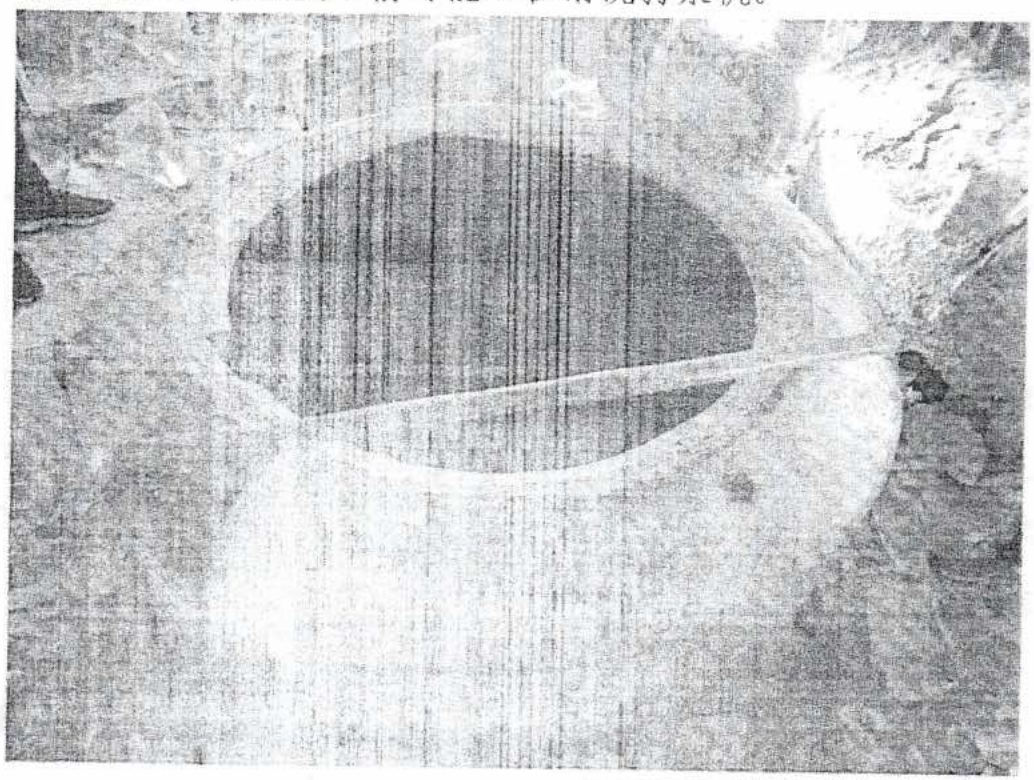
事故现场图片

色推进器、脱水真空系统、烘缸等。打浆机为混泥土固定的圆柱形状，钢铁材质，高约1.42m，上端开口处直径约1.05m，开口处离地高约0.4m。事故发生时打浆机仍在运转，机内干净无纸浆，有少量水，事故发生前可能正在清洗打浆机。

作业人员安全意识不强，违反操作规程，在未停机的情况下，擅自清洗设备，不慎跌入正在运转的打浆机内，导致事故的发生。

1.翁源县岭南纸业有限公司安全管理不够到位，安全风险辨识、管控不全面，隐患排查治理工作不够到位，从现场看，机械设备陈旧，设备未设置安全有效的防护栏和防护盖，存在安全隐患。员工教育培训不够到位，致使作业人员未有按照岗位操作规程作业，诱发事故。

（二）开展安全风险隐患大排查大整治。企业要举一反三、全面深入的开展风险隐患排查治理，严格落实安全生产“一线三排”工作机制，深入查找组织管理、工程技术、制度落实、个人防护等方面存在的问题隐患，严格落实各项风险管控措施，防止事故再次发生。要认真对照《中华人民共和国安全生产法》《广东省安全生产条例》《关于全面落实企业安全生产主体责任的通知》等法律法规和政策文件要求，全面自查企业安全生产主体责任落实情况，凡不符合要求的，要立即整改纠正。
