文成大岙建设路“5·25”一般坍塌事故调查报告

2024年5月25日19时20分许，文成县大岙镇建设路138号发生一起房屋内部局部坍塌事故，造成2人死亡，1人受伤。

经调查认定，文成大岙建设路“5·25”一般坍塌事故是一起因盲目作业，拆除承重结构造成的一般生产安全责任事故。

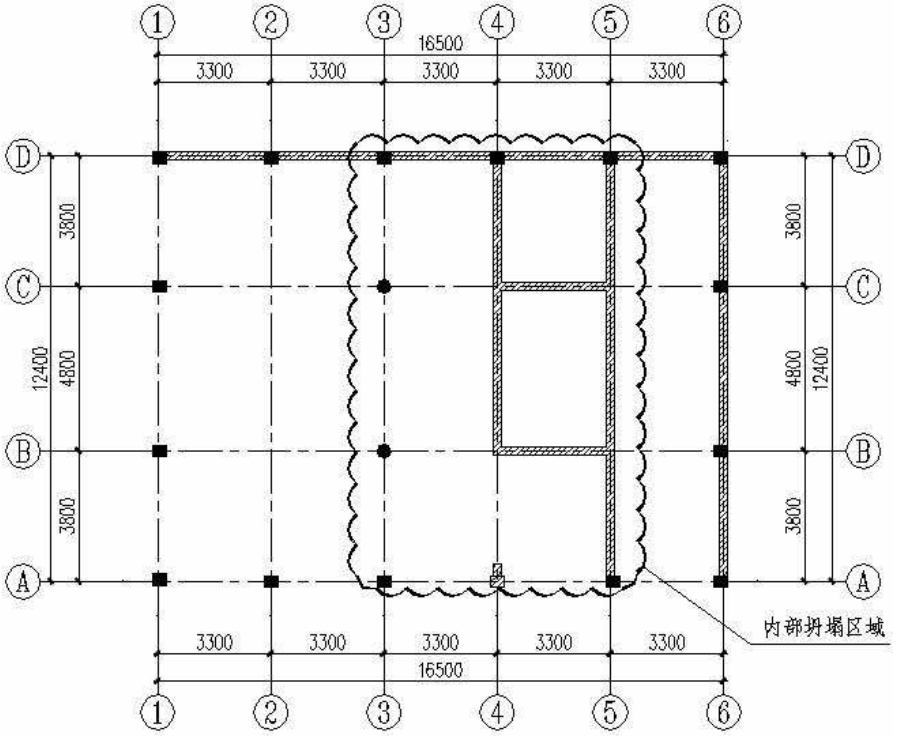
3、违章建筑有关情况

（1）违章建筑基本情况：2011年，金某某在出租房屋给邮储银行使用期间，在原有3层结构上未经审批擅自加盖第四层钢架结构。四层屋面为轻钢结构屋面，楼板为压型钢板组合楼板，外墙为砌体墙，墙体为立砌空斗墙体，砖尺寸为250×75×50mm，墙体粉刷层每侧均为15mm厚，总面积约为81.44平方米。

（3）违章建筑事故原因关联性分析：经专家组技术分析(详见《文成大峃建设路“5·25”一般房屋坍塌事故四层加层对坍塌影响补充分析》)，四层加层并非导致局部坍塌的直接原因，且无法查明坍塌前墙体的实际受损范围，无法就四层加层对受损后墙体承载力的影响进行分析，但加层增加的荷载相对整体荷载占比较小。现场局部坍塌发生后，四层压型钢板组合楼板及钢屋面未坍塌下落，没有证据表明四层加层导致坍塌范围的扩大。

1.责令文成县大岜镇及文成县综合行政执法局对涉事房屋四层违章予以强制拆除。

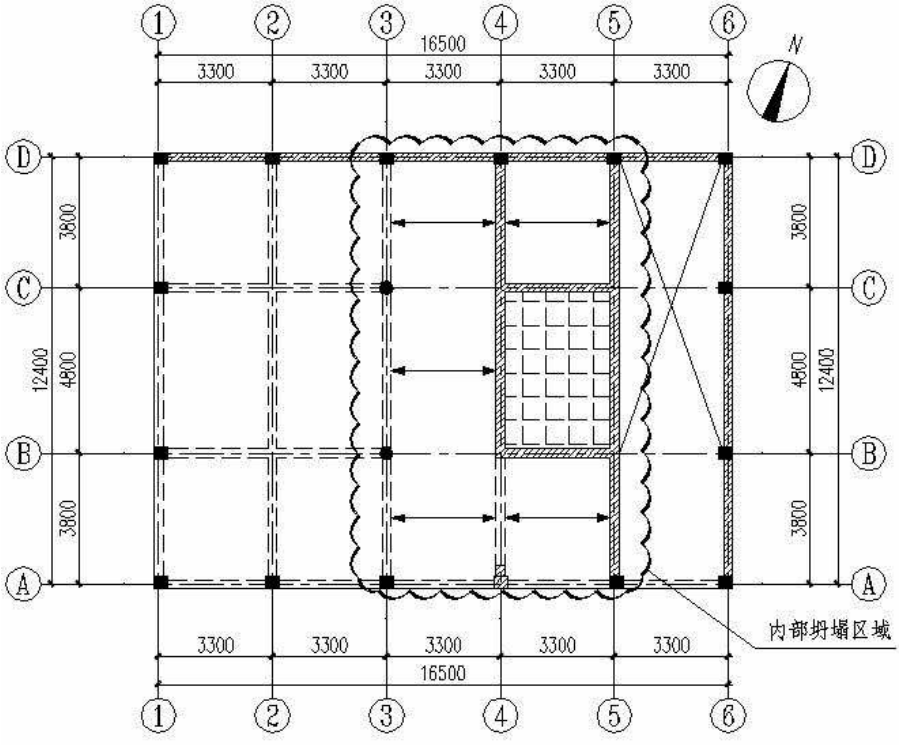
一层墙、柱定位平面图

1、该坍塌房屋位于文成县大岙镇建设路138号，建造于上世纪70年代，原为3层，后违章加盖第四层钢架结构，总面积665㎡，商业性质，砖混结构。该房屋为南北朝向，四个开间，主立面朝向南侧的二新街；层数为4层，其中第4层为后搭建的钢结构(外墙为砌体墙,屋面为轻钢结构屋面)，一层净高约为4.4m，二、三层层高约为3.5m；西边两个开间主要采用梁柱承重，部分柱为钢筋混凝土柱，部分柱为砖柱，混凝土梁为托梁（其上一层相应位置为墙体承重）；东边三个开间主要采用墙体承重；承重墙体采用大仑砖砌筑，砖砌块尺寸约为250×75×50mm，其中一、二层为平砌空斗墙，三层为立砌空斗墙。

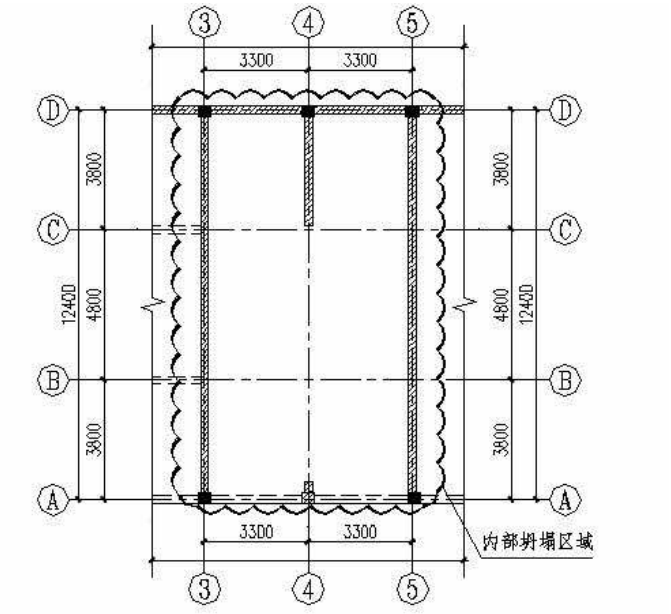
2、第三开间西侧墙体及第四开间的东侧墙体未整体坍塌，墙体预制楼板、小梁等搁置处因预制楼板、小梁的塌落出现了受损情况；第三开间西侧墙体及第四开间东侧墙体偶有未掉落的预制楼板悬挂；坍塌首先出现在第三和第四开间的中间墙体，该墙体坍塌后导致与其相关的第三和第四开间的楼板相继出现坍塌情况。

根据现场调查及技术分析认定，房屋一层横向承重墙体局部受损，导致一层承重墙体承载力不足，是引发房屋部分墙体及楼板出现坍塌的直接原因。

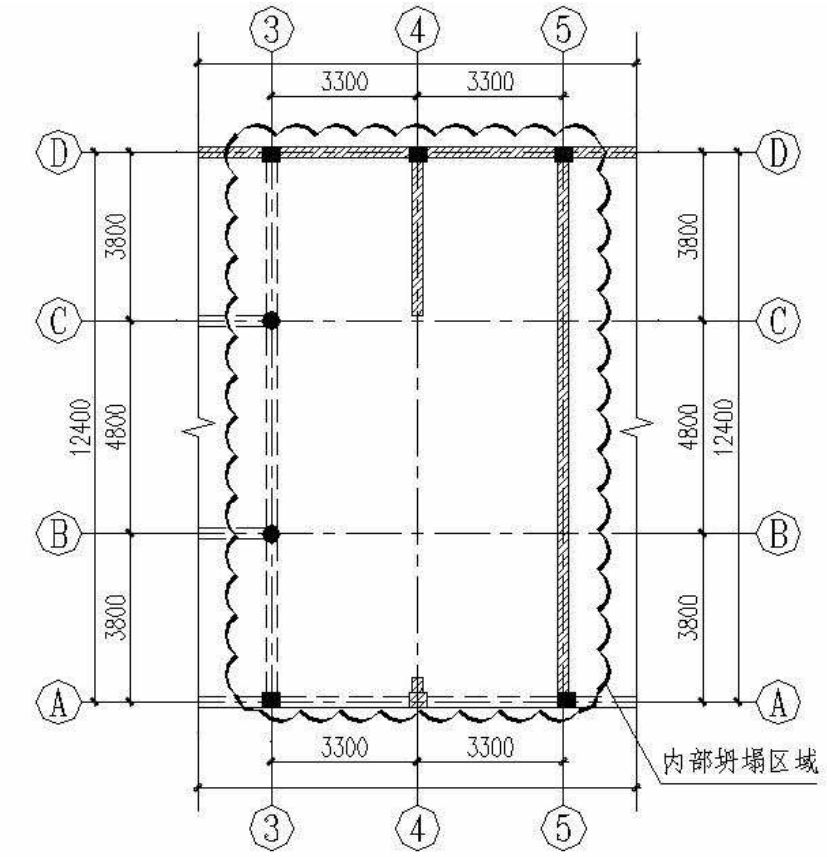
内部二至三层坍塌区域剩余墙体平面布置示意图

1、内部坍塌区域为西往东第三和第四开间，坍塌部分为一至三层墙体及二、三层楼面，主要坍塌构件为预制楼板、部分现浇楼板、混凝土小梁、砖砌墙体。内部坍塌区域二层楼板主要为预制5孔板，局部为现浇楼板；内部坍塌区域三层楼板为预制板；内部坍塌区域四层楼板为压型钢板组合楼板；坍塌区域二层预制楼板搁置于东西两侧的墙体之上，三层预制楼板搁置于混凝土小梁之上，混凝土小梁搁置于两侧墙体之上。房屋内部局部坍塌后剩余墙体布置情况如下图所示：
