广东开平市三建集团有限公司（恩平南国御园商品房建设项目）“9·12”坍塌事故调查报告

2020 年 9 月 12 日 16 时 40 分左右，广东开平市三建集团有限公司（恩平南国御园商品房建设项目）发生一起管道施工坍塌事故，造成两名员工死亡，直接经济损失 270 万元。

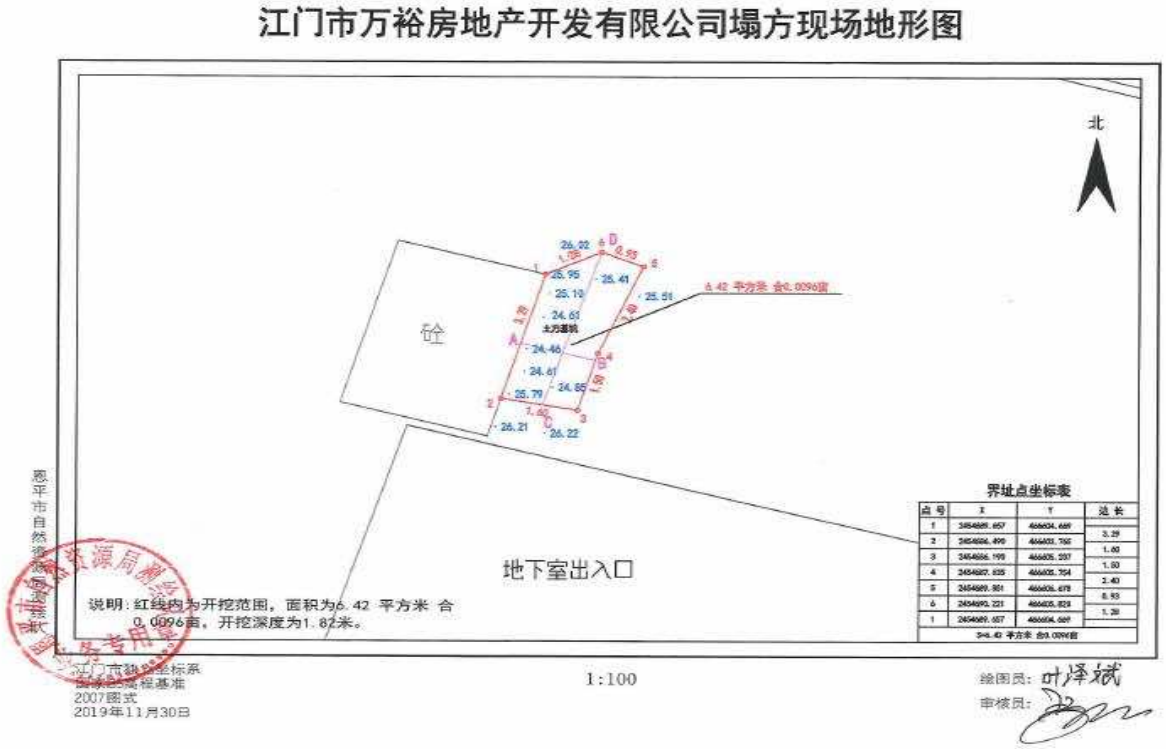
（图 1-事故发生地点航拍图）

事故现场位于恩平南国御园商品房建设项目 5 栋垃圾收集亭侧边的基槽。该基槽开挖深度约 1.8 米，宽度约 1.6 米，长度约 3.9 米。

事故基槽所处位置于9月8日至12日期间均为雨水天气，土体含水量大，处于饱和状态，强度低，而土质又为松软、结构松散的杂填土，基槽开挖工作面不够宽，且施工单位在开挖过程中未按照规范要求[1]进行放坡和支护，最终造成土方坍塌。
