文县惠新家园“7·2”一般高处坠落事故调查报告

文县人民政府“7·2”事故调查组

2025年8月19日

文县惠新家园“7·2”一般高处坠落事故
调 查 报 告

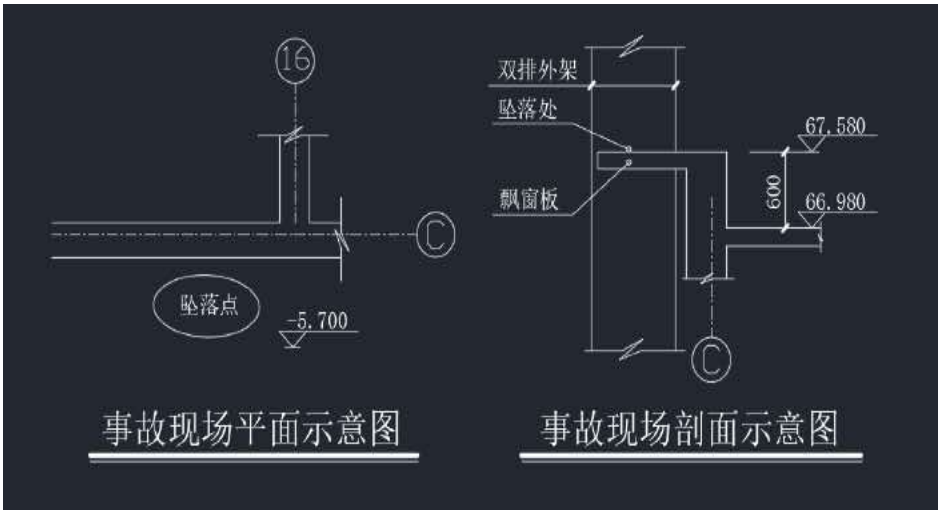
事故发生于惠新家园棚改楼南侧，该楼已建至24楼，人员从22楼阳台飘板处跌落。飘板边缘与外侧防护网钢管存在38厘米的间距，该间距无防护；22楼到21楼下方1米左右无防护网(22楼为槽钢层)。人员跌落地点位于负2楼外地坪，距22楼高度约有78米(负一负二楼层高5.7米，其余层高3米)。从事发时现场拍摄的照片看，死者身上系有安全绳，死者头部破损严重，未发现安全帽（安全帽在人员掉落时脱落到另一平台上，安全帽完好无损）。

杨社元安全意识淡薄，违规进行高处作业；在铺设外架底板不全、有空隙且防护网不严、松动、没有水平网的外架上清理材料时，未将安全带的安全绳可靠固定；未系安全帽的下颚带，不慎踩空坠落。

（三）广元雄盛要深刻吸取事故教训，全面落实安全生产主体责任。一是要严格审核电工、电焊工、架子工、高处作业等特种作业人员资格，做到特种作业人员全员持证上岗；二是要加强作业现场安全管理，严查现场安全隐患，重点部位要张贴安全警示标志，做好高处临边各项安全防护措施，杜绝“三违”现象的发生；三是要监督从业人员正确使用劳动防护用品；四是要加强从业人员的安全教育和培训，提高员工安全意识，并做好教育培训记录；对考核不合格的，严禁上岗作业。
