叶集经济开发区六安乐晨木业有限公司

“4·23”一般机械致害事故

调 查 报 告

六安市叶集区人民政府事故调查组

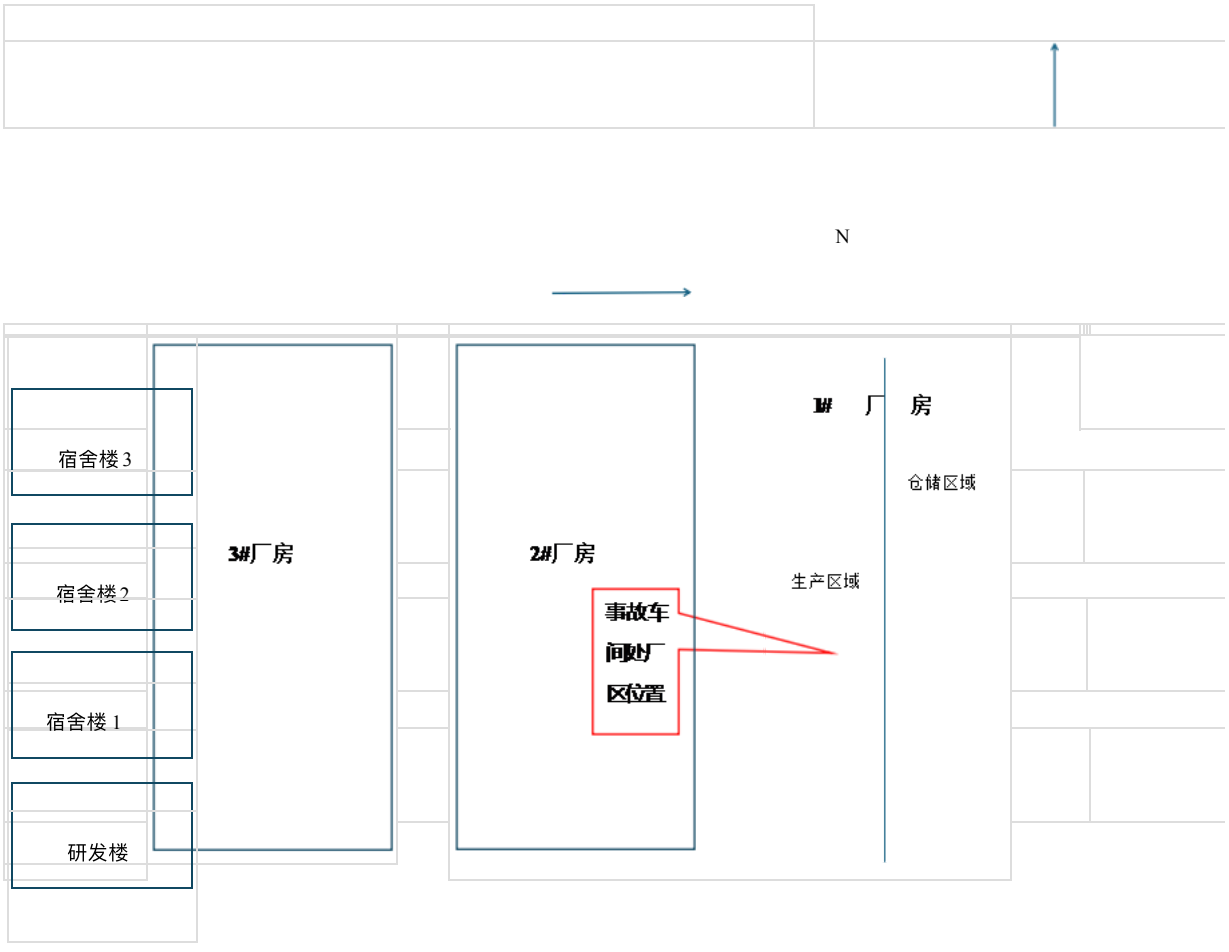
事故现场位于六安乐晨木业有限公司1#厂房西侧4#平刨机设备内，平刨机主要生产工艺为：原木板材上料→设备往复刨切平台匀速推切削剥离薄木皮→设备正前方接皮人员同步收集木皮。该设备制造商为牡丹江木工机械厂有限责任公司，设备型号：BB1131AY2，最3160mm，出厂编号：01088。设备刨切平台上部张贴有“注意防尘”“当心吊钩”“当心夹手”“禁止酒后上岗”“当心噪音”等安全警示面墙体上张贴有《刨切机安全操作规程》，操作规程中未明确“设备运行中禁止身体部位进入设备内部”的要求。设备右侧有操作控制柜，设有急停开关，但设备正前方（接皮员作业处）无急停开关，无连锁、护栏等防护装置。事故发生时设备运行状态正常。

2026年4月23日中午12时30分上班后，由黄某负责4#平刨机开机、调试，接皮员张某茹、刘某萍负责接皮。开机、调试正常生产时，的皮子有木屑，随即询问接皮员张某茹吹风机是否开机，得到吹风机已开机的肯定回复后，13时58分58秒黄某走到吹风机处先用手试摸吹风59分06秒黄某走到上料踏板前，双手趴在上料踏板上，弯腰将头伸入刨切机内查看时，被往复运动的刨切平台挤压；随即张某茹发现黄某趴不动、胳膊流血（此时设备仍在运行中），张某茹立即呼喊刘某萍关停设备；13时59分36秒设备停止；14时00分16秒车间同事拨打120；14同事将黄某从设备上抬下来平放在地面，发现黄某头面部有较多出血；14时09分120到达现场，经120急救人员现场确认黄某已无生命体征亡。

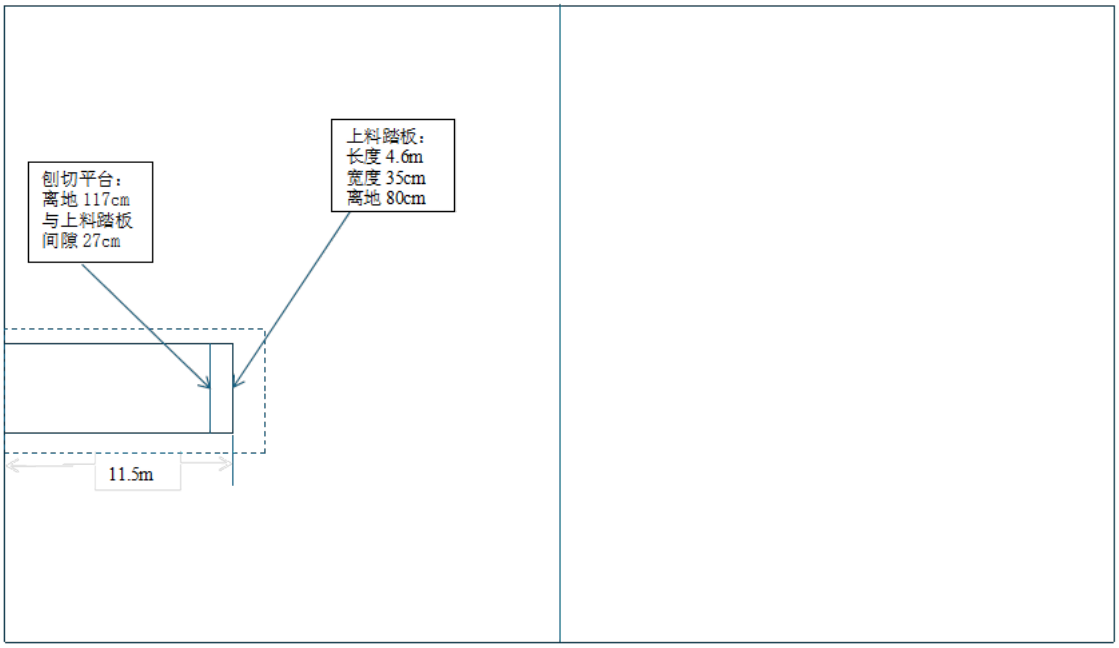
2. 事故设备位置图

事故发生时，黄某走到刨切车间4#平刨机上料踏板前，双手趴在上料踏板上，弯腰将头伸入刨切机内查看，被往复运动的刨切平台挤刨切机设备型号：BB1131AY2，最大加工宽度：3160mm，出厂编号：01088。黄某所趴的上料踏板长度4.6m、宽度35cm、离地80cm。往复台离地117cm与上料踏板间隙27cm。
