甘井子区闽南石材陶瓷城通大石材经营处“7·4”一般触电事故调查报告

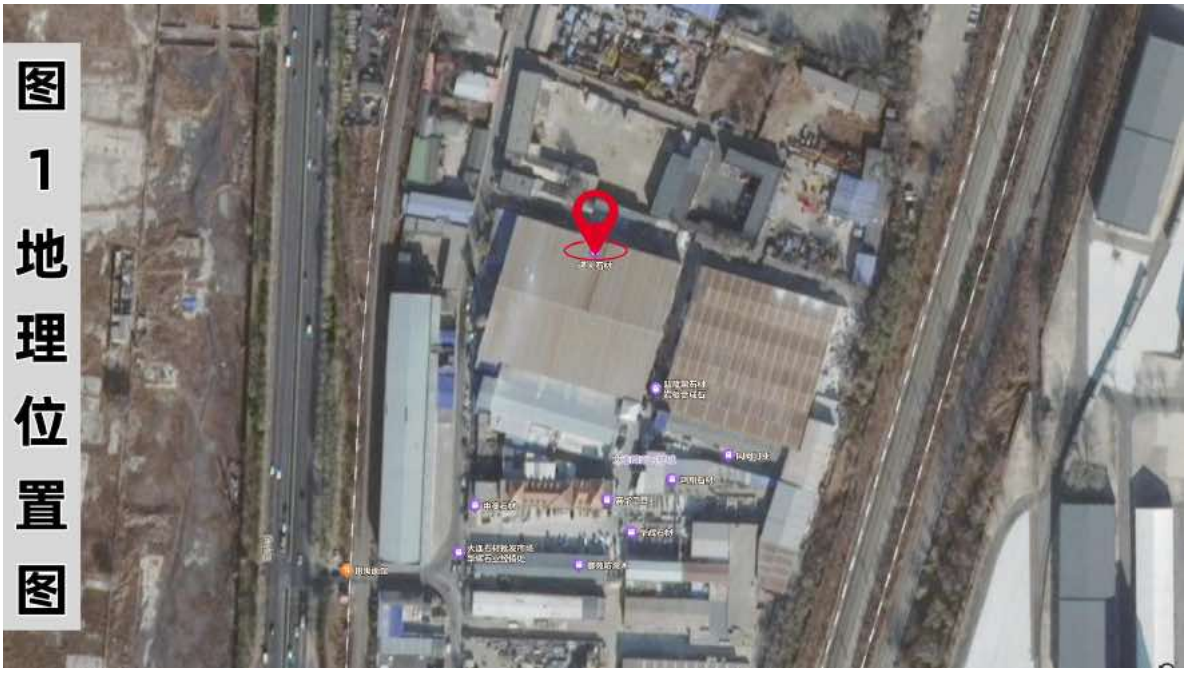
图 1 地理位置图

经现场勘察，事故发生地位于甘井子区西北路 860-10 号闽南石材城院内北侧通大石材经营处车间内（如图 1），通大石材经营处车间内从事石材加工作业（如图 2），车间外积水严重，最深水位约 50 厘米，车间内地面潮湿，部分地面有少量积水，涉事插线板固定在金属方管上，涉事插线板未安装地线，配电箱有漏电保护器，但涉事插线板的电线并未连接漏电保护器，涉事水泵存放在现场，涉事水泵为某泵业有限公司生产的型号为 50WQD15-15-1/5KW 的 OCAK 单相无堵塞污水泵。

经调查认定，事故的直接原因是：1.环境、设备的不安全状态。经安全专家查实，一是加工车间地面潮湿；二是涉事抽水泵金属外壳没有进行接地保护，存在漏电隐患；三是连接抽水泵的电线线路开关没有连接设置漏电安全保护装置，出现漏电未自动切断电流。2.人的不安全行为。葛某安全防范意识淡薄，私自维

修存在安全隐患的抽水泵时，未佩戴劳动防护用品（绝缘手套和防护鞋）的情况下冒险作业。

（一）通大石材经营处应建立健全安全风险管控与隐患排查治理双重预防机制，全面梳理存在的各类安全风险，采取相应的管控措施，加强安全隐患排查治理工作，及时发现并消除事故隐患。

（二）通大石材经营处应切实做好员工安全教育培训工作，应当教育和督促员工严格执行安全生产规章制度和安全操作规程，并向员工如实告知作业场所和工作岗位存在的危险因素、防范措施以及事故应急措施。

（三）闽南石材城要结合事故教训，举一反三，加强对承租商户安全生产工作的监督管理，督促承租商户认真履行安全生产主体责任，建立健全落实各项安全管理规章制度，对落实情况进行经常性督促检查，及时发现并消除安全隐患。
