乐昌长来韶关市海丰航务有限公司“3·21”一般机械伤害事故调查报告

乐昌市政府事故调查组

2026 年 10 月 12 日

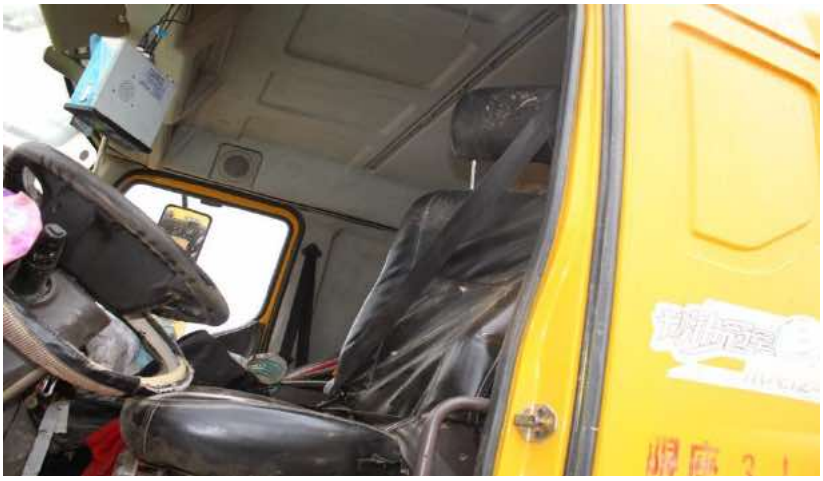
2026 年 3 月 21 日晚上 23 时 23 分，龚*辉和谢*强在卸货区看到湘 L****1 司机李*军趴在方向盘上，人已经昏迷不醒，车驾驶室前挡风玻璃左侧已经裂开。

图 3　料场卸货区车辆现状

3月21日晚卸货过程中，车辆举升系统液压装置失效，造成顶起的车厢突然坠落产生巨大冲击力冲击驾驶室，司机违规作业未系安全带，冲击波带动司机头部猛烈撞击驾驶室前挡风玻璃，造成颅脑损伤，最终导致司机死亡。
