长兴画溪浙江弘晨印染科技股份有限公司“3•22”一般物体打击事故调查报告

2026年3月22日8时18分许，在长兴县画溪街道的浙江弘晨印染科技股份有限公司四分厂二楼定型车间内发生一起物体打击事故，造成1人死亡，直接经济损失135万元。

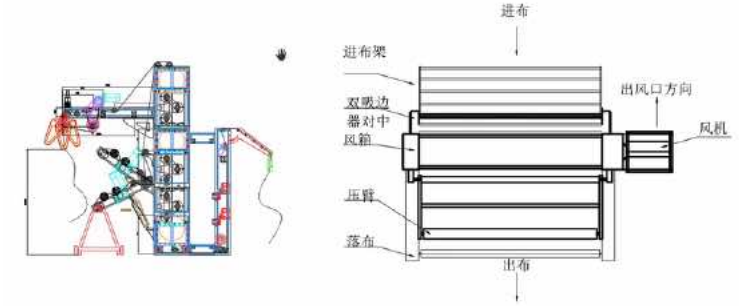
涉事设备为吸毛机，弘晨印染公司于2026年2月26日与苏州市德来宝验布机有限公司签订合同并购买。整机为箱体式机架结箱体、风道、压臂、摆布系统等组成，占地空间：长5500mm*宽4550mm*高3850mm，总重量约6吨。（设备平面图见下图）
