赤坎区康宁路广东省地质局第四地质大队职工宿舍电梯加装项目“1●11”一般高处坠落死亡事故调查报告

发布时间：2023-07-19 17:04:19 | 来源：区应急局 | 点击数：482

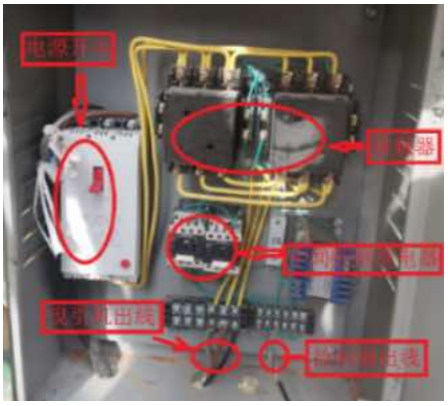
2023年1月19日，2名专家到事故现场进行勘查（见下图），可见在施工作业区域内，设置了封闭式围栏，防止无关人员进入。电梯井道已完成第5层的施工，正准备第6层绑扎钢筋、装设模板及浇注混凝土等施工作业。电梯井道的外墙设置了竹脚手架，竹脚手架外设置了封闭的绿色密目网。在电梯井道的一侧，设置有一台提升机，距离竹脚手架40cm左右。在提升机一侧的电梯井道6层的作业面开有1个口，设置了1个作业平台，方便施工物料进出。此时，提升机吊笼已停在提升机井道底面（经调查是由于2023年1月12日，曹某彬通知黎某清到工地将提升机吊笼降下地面，黎某清操作放置在地面带有长约2m电缆线的按钮开关，电机没有启动，于是通过按压控制箱里的中间继电器的磁芯，将提升机吊笼降至地面。）。
