鹤洲新区（筹）南湾大道（横琴大桥至红东互通段）改造工程“2　12”一般高处坠落事故调查报告

鹤洲新区（筹）事故调查组

2023 年 5 月 12 日

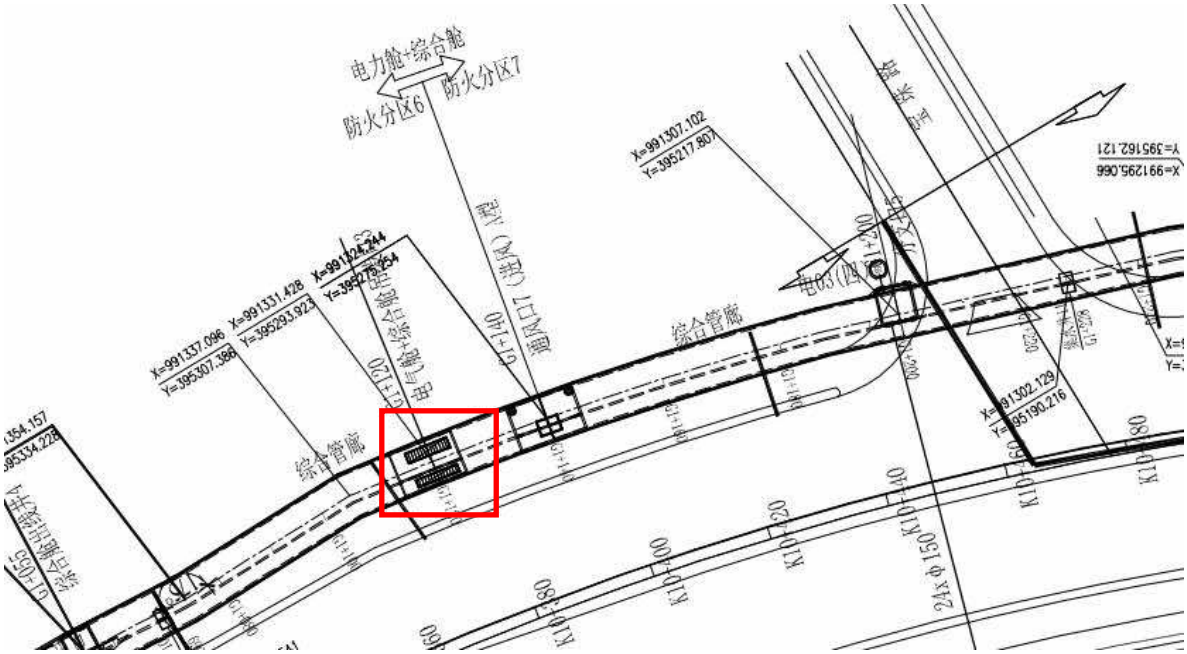
图 2 事故发生位置

事故现场位于珠海市南湾大道（横琴大桥至红东互通段）改造工程综合管廊综合舱吊装口 3（长 7.0 米、宽 1.5 米、深 5.9 米），里程为 G1+120，天科南路以西、宝珠路以东路段，详见图 1、图 2 和图 3。

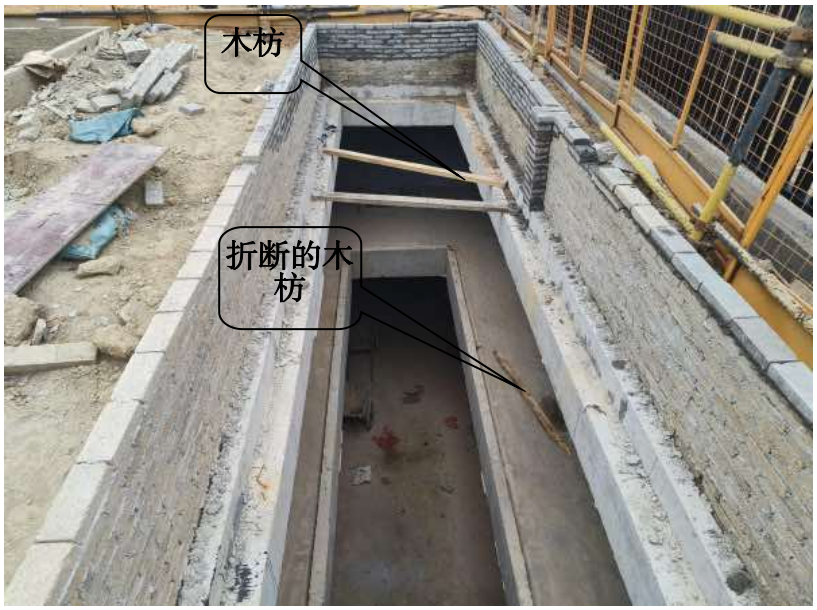
图 4 综合舱吊装口 3 作业面

大桥至红东互通段）改造工程综合管廊综合舱吊装口 3 作业点（里程为 G1+120，天科南路以西、宝珠路以东路段）。到达目的地后，张某和刘某下车，进入作业点进行砌挡土墙工作；赵某则继续往前行驶，进入下一个自己的作业点。15 时 10 分许，赵某开三轮车回到综合管廊综合舱吊装口 3 作业点协助张某和刘某绑扎作业点周边的围挡防护网。期间，张某在综合管廊综合舱吊装口 3 上铺设的木板上砌挡土墙，木板下面有 3 根木枋横架在吊装口上（见图 1 和图 4），刘子义在一旁给张某递砖

块，协助张某砌挡土墙工作。15 时 25 分许，张某将挡土墙砌完，然后开始将铺设在综合舱吊装口 3 上的木板撤掉。15 时 30 分许，在抛掷木板到旁边空地的过程中，张某站着的木枋突然折断（见图 1 和图 4），并发出木枋折断的声响，张某从综合舱吊装口 3 掉落到舱底水泥地面上，当时张某有穿戴安全帽，但身上未系安

（JGJ80- 2016）的有关规定[8]，站在自行搭建的不符合规范要求的综合舱吊装口 3 简易木板操作平台上砌挡土墙，且未按规定系安全带；砌完挡土墙后，站在木枋上撤木板，在抛掷木板到旁边空地的过程中，木枋突然折断，致使自己掉落到 5.9 米深的综合舱舱底水泥地面上，经抢救无效后死亡。

3.隐患排查治理不到位。吊装口洞口上的简易操作平台不符合《建筑施工高处作业安全技术规范》（JGJ 80-2016）6.1.1和6.1.3[15]的要求，并未被及时发现。
