横栏镇中山西环高速横栏北互通“9·24”一般生产安全事故调查报告

2022年11月

2022年9月24日9时13分许，位于中山市横栏镇在建的中山西环高速横栏北互通C匝道发生一起钢箱梁坠落事故。事故造成1人死亡，直接经济损失约187万元。

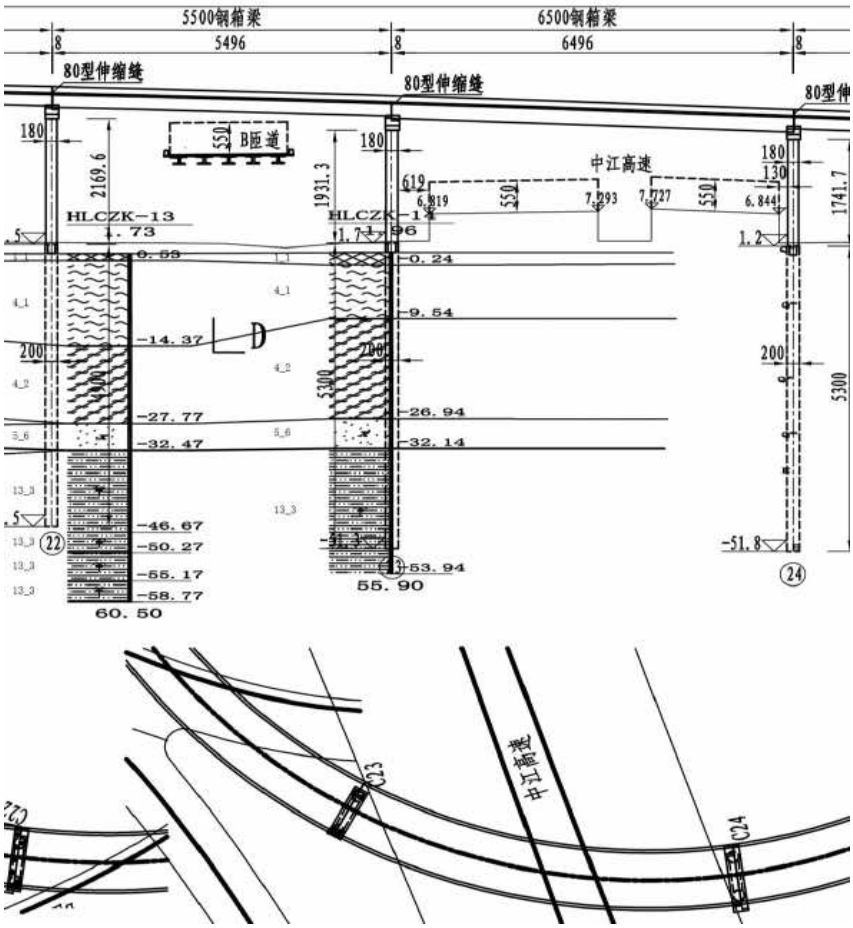
图 1：桥型布置图

其中 C 匝道 24#跨桥梁（23#-24#墩）上跨中江高速公路，跨径 65m，单箱双室结构，梁顶面宽 10.50m，底面宽

6.56m，翼板宽 2.00m，钢梁高约 2.7m,全桥总重 469.3t，曲率半径 100m。

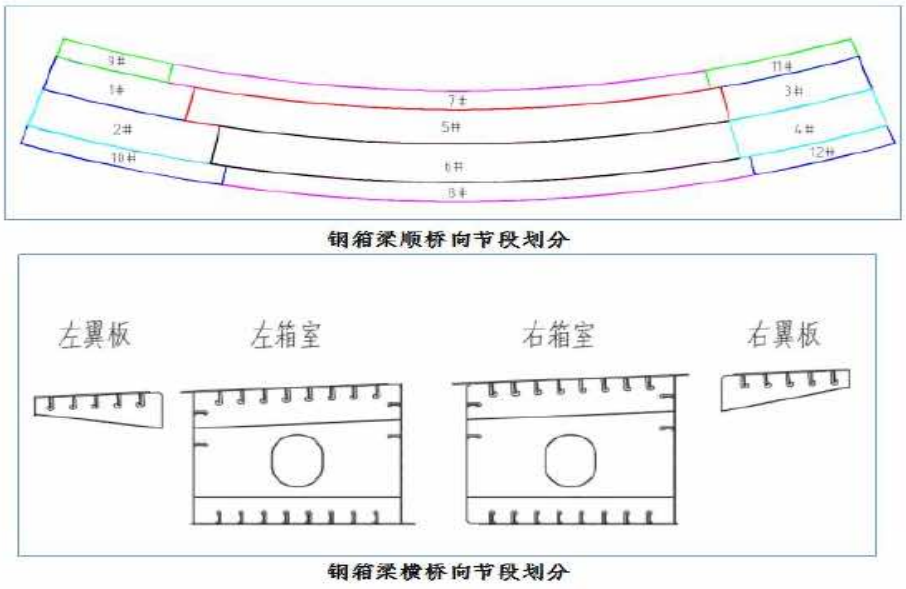
图 3：钢箱梁节段划分

双圆柱墩盖梁；上部设计为钢箱梁结构，钢箱梁梁高2.7m，全跨钢箱梁自重为469.3吨，桥梁净空13米。钢箱梁按照纵向分为三个节段、横向分两个箱室和两个翼板进行吊装。

跨钢箱梁设计方案，将钢箱梁五节段改为三节段，将满堂支架改为两个独立支架。

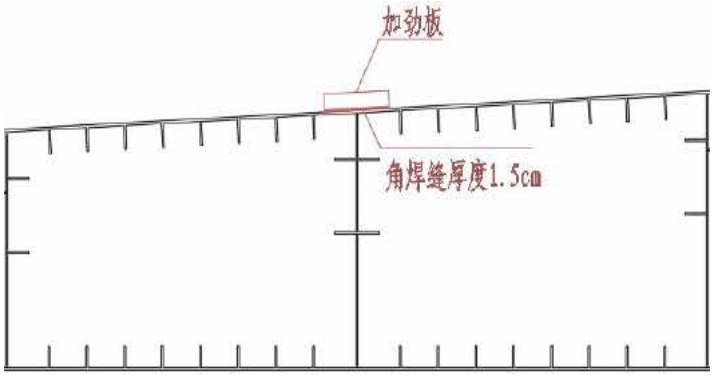
图 4：设计加劲板加固示意图

事发钢箱梁属于曲线梁，存在重心偏心情况，为防止倾覆，需采用加劲板对相邻箱室进行连接固定，要求不少于6道。在满足以上要求后才能进行后续吊装，如两边端梁吊装、翼板吊装。

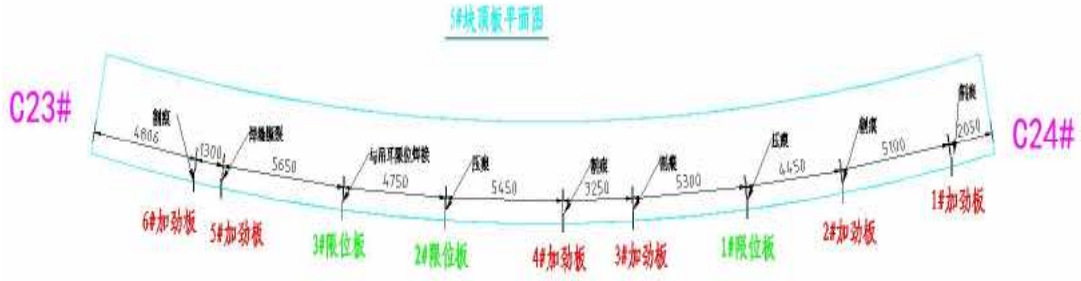
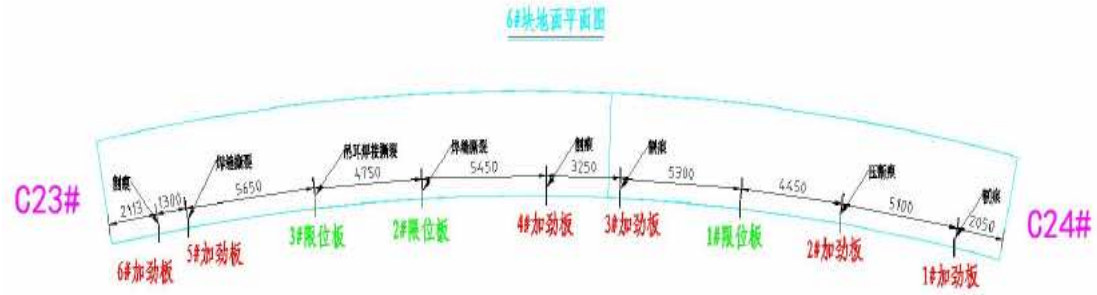
事故发生后，经现场勘查，钢箱梁 5#节段和 6#节段相邻连接的加劲板共有 6 块，限位板共有 3 块，其布置如下图所示：

钢箱梁顶面共有 6 块加劲板、3 块限位板。其中，2#、3#加劲板存在明显新的切割痕迹，1#、4#、6#加劲板连接处存在稍旧切割痕迹，5#加劲板显示为钢箱梁倾覆时导致的撕裂状态。4#、6#加劲板以及 3#限位板均靠近钢吊耳，作业工人贪图方便，违章操作，违反钢箱梁加劲板焊接连接原理，将 2 块已切割的加劲板及 1 块未焊接连接的限位板与钢吊耳进行简易焊接。同时，在内外侧两片钢箱梁未连接稳固的情况下，调整相邻两片梁梁面高差作业时，对 2#、3#加劲板进行了切割，导致外侧钢箱梁失稳，发生钢箱梁倾覆事故。

力学角度分析：割除加劲板前，主梁及施工支架结构强度体系稳定，未发生倾覆。当加劲板被逐步切除时，剩余的加劲板受力逐渐增大，主梁靠 24#墩侧转角不断增大，当切割断 2#、3#加劲板，只剩 5#加劲板时，5#加劲板与 3 处钢吊耳简易焊接处已达到极限承载力而被破坏，导致外侧钢箱梁靠 24#墩大桩号侧先发生大位移转动，5#加劲板与 3 处钢吊耳简易焊接处即被撕裂，钢箱梁主梁段整体倾覆。

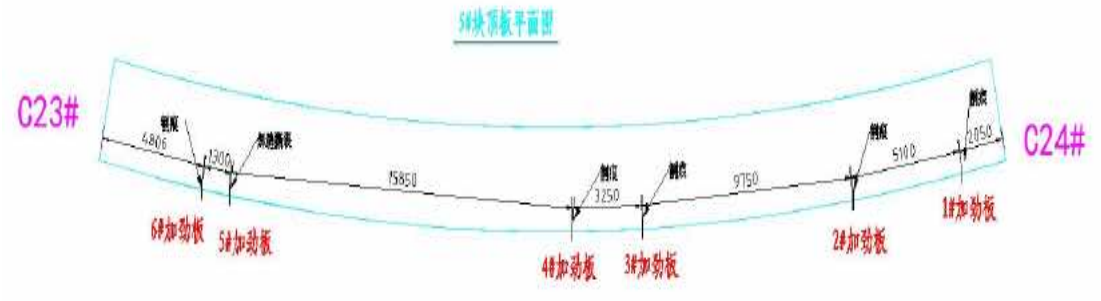
图 7：加劲板总体布置示意图

经现场勘查，钢箱梁 5#节段和 6#节段相邻连接的加劲板共有 6 块。

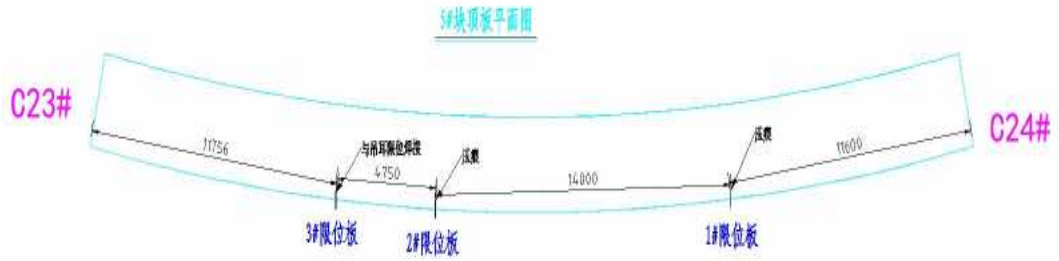
图 8：限位板情况

经现场勘查，5#节段和 6#节段相邻连接的限位板共有 3 块。
