琼山区文兴路山东长龙三辉建设工程有限公司“4•16”燃气泄漏事故调查报告

2025-05-26 14:34:37 来源： 海口市应急管理局 阅读次数： 3467

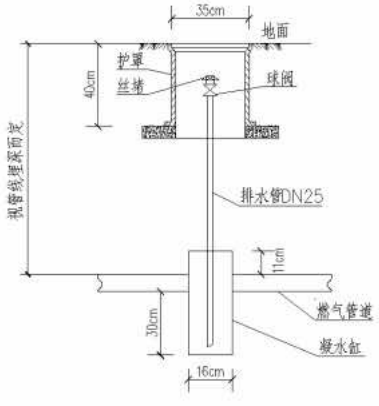
图1

4月16日14时01分，在省物价局下洋宿舍区临街商铺，长龙公司项目总工何春茂指挥挖机手周顺操作挖机做地面破除。14时53分，挖机挖斗钩断原混凝土地面时，挖到埋深约0.63米的燃气管道上方凝水缸排水管（凝水缸作用是积聚燃气管道内的水汽，凝水缸排水管（DN25）由凝水缸底部伸出，管上有排水球阀，并设有护罩保护，如图1），发出噗噗声响，有雾状东西喷出，周顺立即停止挖掘。排水管护罩脱落在一旁，排水管仅露出一截，排水阀不在排水管上，排水管中间有明显的弯曲，泄漏点为排水管与排水球阀的连接位置。何春茂闻到很浓的燃气臭味就第一时间拨打6625555燃气抢险电话，然后迅速到燃气检查井尝试关阀。

凝水缸通用图
