韶关市曲江经济开发区至卓飞高线路板（曲江）有限公司“1·8”一般物体打击事故调查报告

韶关市曲江经济开发区“1·8”物体打击

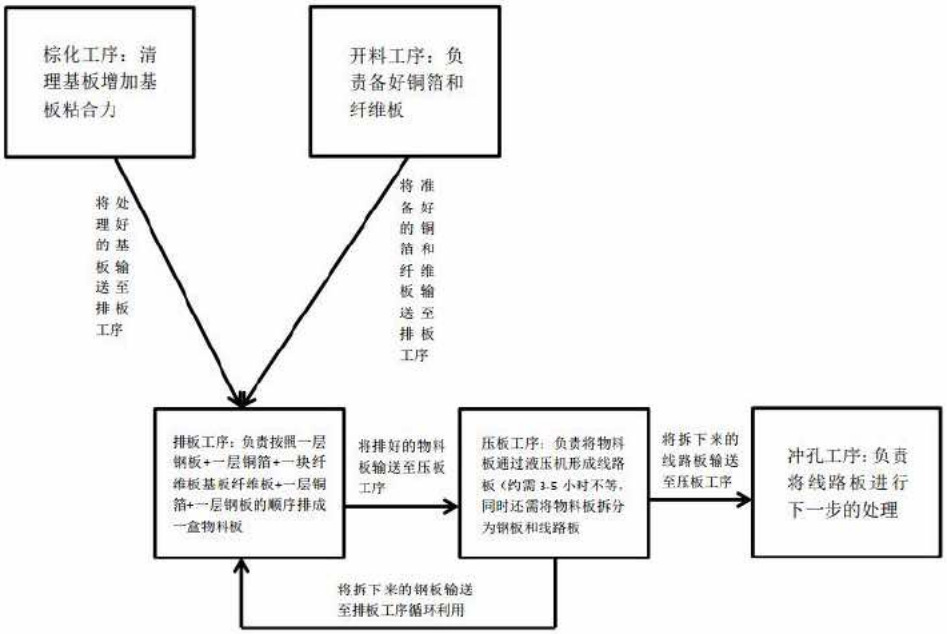
至卓飞高线路板（曲江）有限公司压板车间工艺流程

事发地点为压板车间，压板车间有棕化、开料、排板、压板和冲孔五道工序，棕化工序负责清理基板增加基板粘合力，开料工序负责备好铜箔和纤维板，排板工序负责按照一层钢板+一层铜箔+一块纤维板基板纤维板+一层铜箔+一层钢板的顺序排成一盒物料板，然后输送至压板工序，压板工序负责将物料板通过液压机形成线路板（根据线路板厚度情况约需3-5小时不等）。

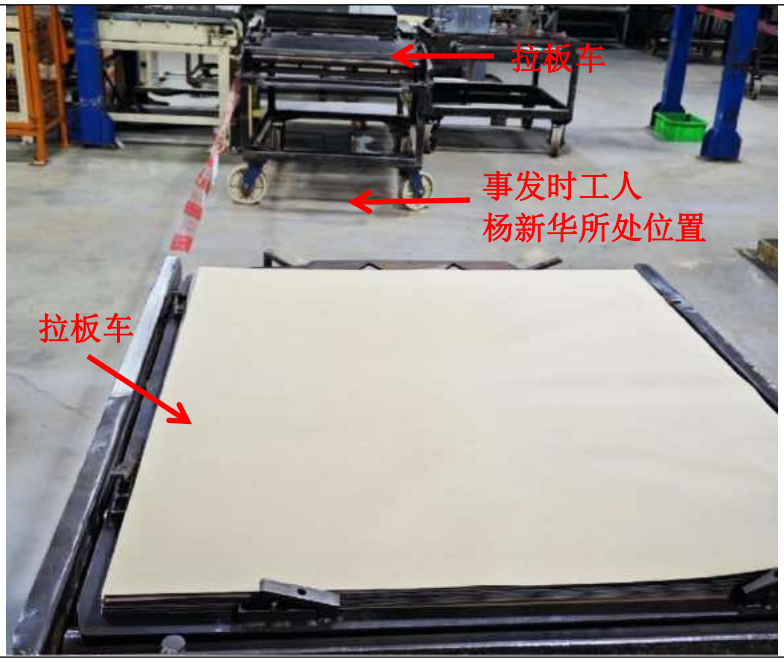
图二：事故现场示意图，正常作业时由压板龙门架双头拆解装置将运送到工位上的镜面钢板（每块 125cm*102cm，厚度约 50um，重量 12.3kg）拆解后通过输送带送至排板工序，事故前由于排板工序更换型号，不再接收原型号钢板，但原型号钢板已装车送到拆解现场，员工将拆解装置调整至堆叠位置将原型号钢板全部拆解后再更换型号，以致拆解装置中间堆叠钢板数超过正常工作堆叠的限制。

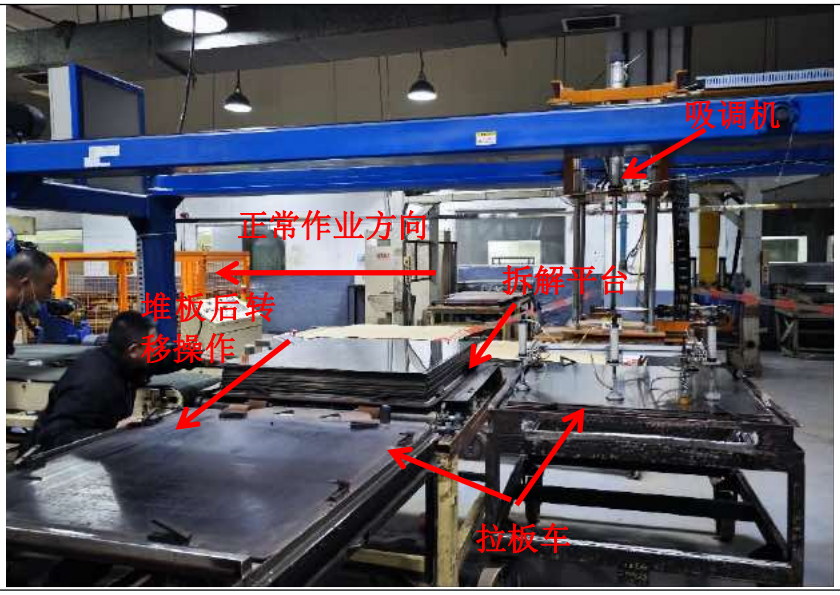
图一：事故现场还原照片。涉事故拉板车，自编号：2 号车，车辆长度：132cm，车辆宽度：119cm，车辆高度：92cm，车辆重量：222.5kg。事故发生时 2 号车被钢板滑落时产生的巨大推力向后方推动，撞向后方距离 2.3m 处的另一台拉板车，将前方推车接板的员工杨新华夹伤。

<table><tr><td>  </td><td>  </td></tr><tr><td colspan="2">事故点经测量检查，拉板车推杆离地 80cm，装货平面加托板离地 90cm，托板设置有梯形突出接口，托板重量 90kg，因拉板车上是辊道设计，托板有货物限高，限位装置。现场拉板车车轮均无限位、止挡装置，拉板车与拆解装置辊道连接无对位、限位装置，装卸货物位置均凭经验操作。</td></tr></table>

通过现场取证，事故发生时从拆解装置上共转移 80 块镜面钢板（钢板重 984kg，托板 90kg，共 1074kg），由于拉板车与拆解装置间无对位和锁止功能，拉板亦无限位和停止装置，操

作人员只能仅凭自身力量推动拉板车进行钢板转移，由于对位不准，钢板未能通过辊道顺畅进入到拉板车上，在拆解装置位上的操作人员杨汉福就使用撬棍强行将钢板推向拉板车，致使拉板车和拆解装置间出现间隙，操作人员杨新华身高约 1.5m 左右，在 1074kg 钢板从拆解装置和拉板车之间的间隙落下时货物重心已稍在拉板车上，滑落产生巨大的推力将拉板车前端压下，人员手扶端翘起，向后方推动并撞向后方停放的拉板车，杨新华被两车挤压受伤。

员工未按工作组织安排及时更换打磨钢板型号，违规将原型号钢板拆解堆叠，将超过规定要求堆叠数量的钢板转移至无锁止功能、无对位锁定装置的拉板车过程中，钢板失稳坠落产生强大向后推力，将拉板车和作业人员推至后方拉板车发生碰撞，导致作业人员被两车夹击撞伤，后因抢救无效死亡。

（二）至卓飞高线路板（曲江）有限公司要认真做好安全风险管控和隐患排查治理工作，修订完善安全风险管控和隐患排查治理制度，全面开展危险因素辨识和风险评估，采取技术、管理等措施对安全风险实施分类分级管控，及时对事故隐患进行整改。

（五）至卓飞高线路板（曲江）有限公司要建立完善《压板安全守则》、《压板工序规范操作规程》，制定送板操作流程、步骤及安全注意事项等安全生产规章制度。提高岗位从业人员的安全意识、规范操作流程。
