广西桂享建筑材料有限公司“6.19”机械伤害一般事故调查报告

2025-10-25 17:05　来源：象州县应急管理局

事故调查组认定，广西桂享建筑材料有限公司“6.19”机械伤害一般事故调查报告是一起作业人员违反操作规程导致被夹机转盘挤压死亡的一般

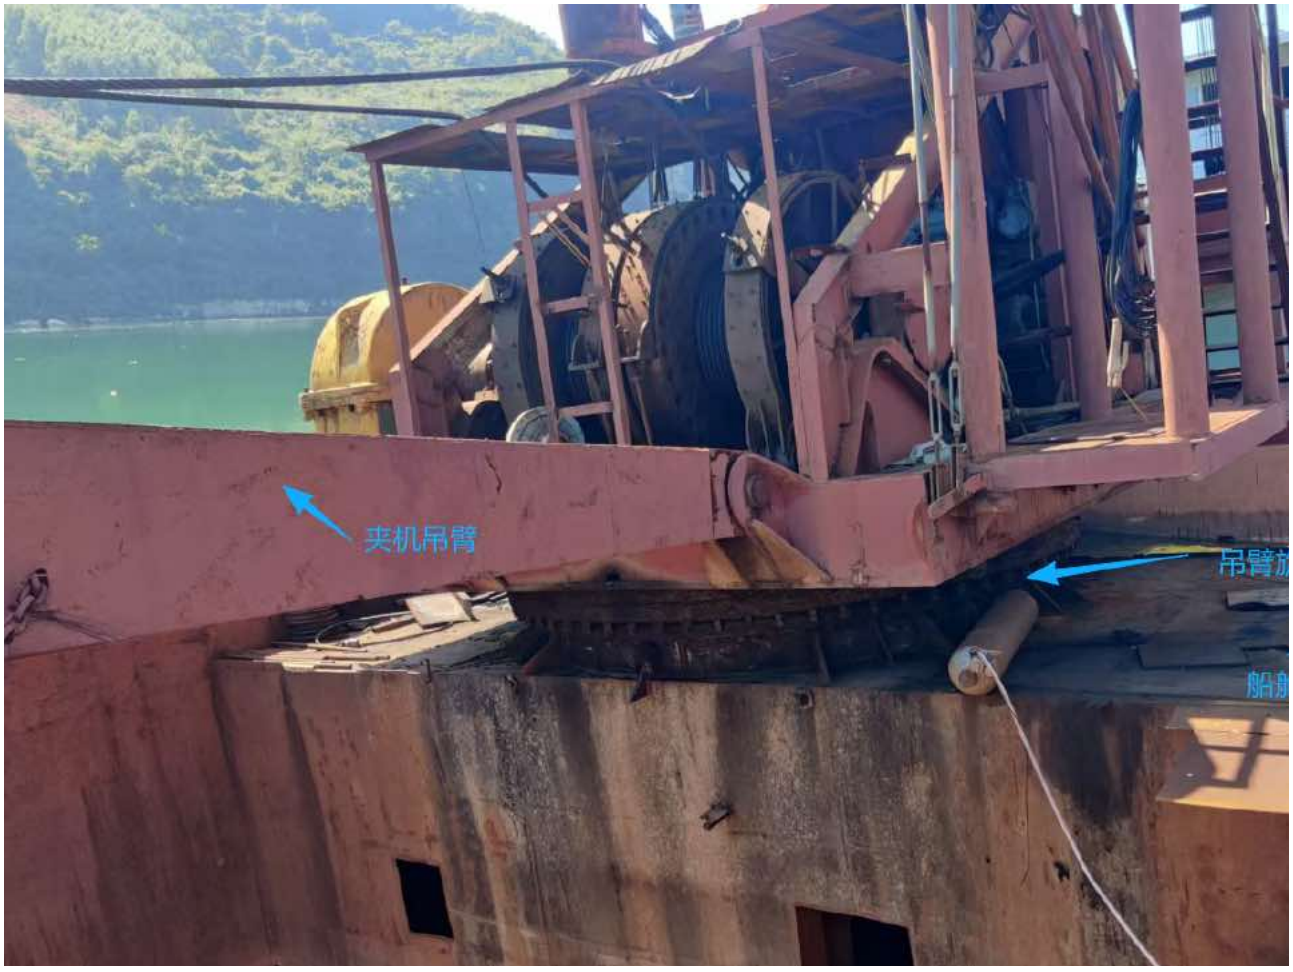
3.实际作业队伍。现场作业船舶为柳州776（详见附图1），船舶登记所有人为韦某某，船舶登记号：100523000047，类型：采砂船，该配套
车吊臂），主要用于河道采砂、河道疏浚。

该船取得《内河船舶安全与环保证书》，航区航段：B级；总吨位：467吨；净吨位：261吨。有效期至2026年10月28日。
