**体育文化有限公司白沙洲分公司
“9·7”溺水事故调查报告

2024年9月7日20时20分许，**体育文化有限公司白沙洲分公司发生一起溺亡事故，造成1人死亡，统计直接经济损失75万元。

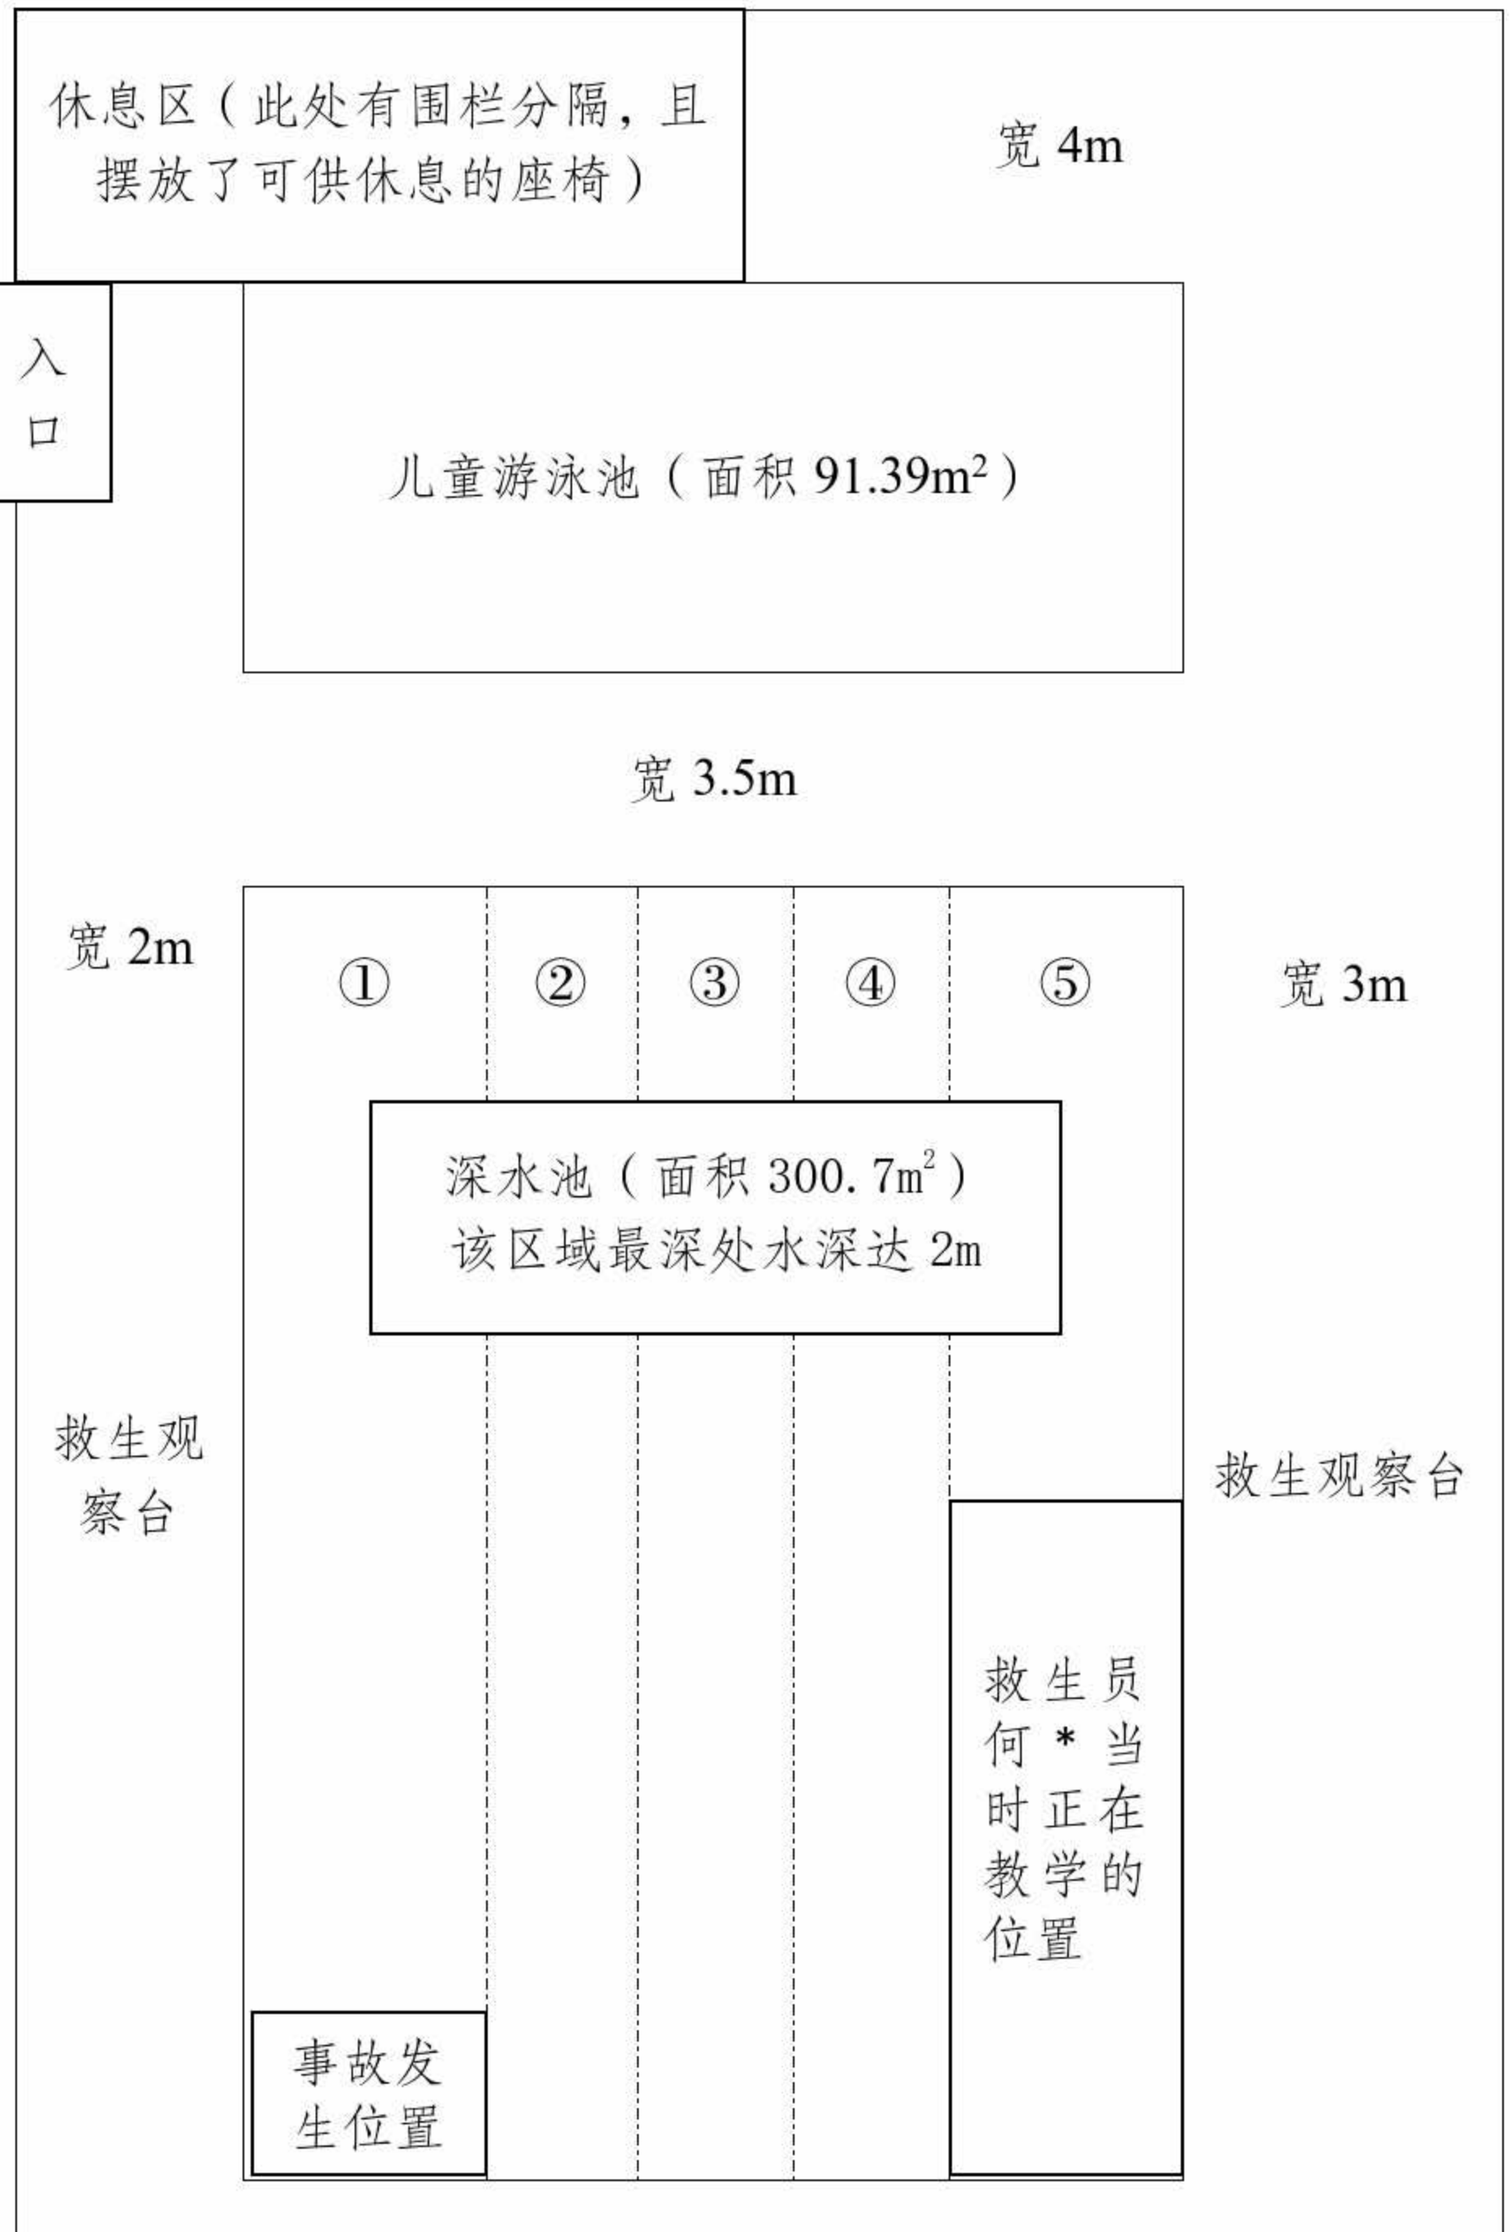
（图1）

体育白沙洲分公司经营的游泳馆名为道格顿游泳馆，位于长沙市望城区金星大道商务中心一楼。分为两个游泳池：一个浅水池，水面面积91.39m²，主要供年龄较小的儿童游水玩耍，水深0.6m；一个深水池，水面面积300.7m²，主要面向具备一定游泳能力的人员开放使用，同时也用于开展游泳教学（水深自西向东由浅逐渐变深，水深从1.2m至2m）（见图1）。

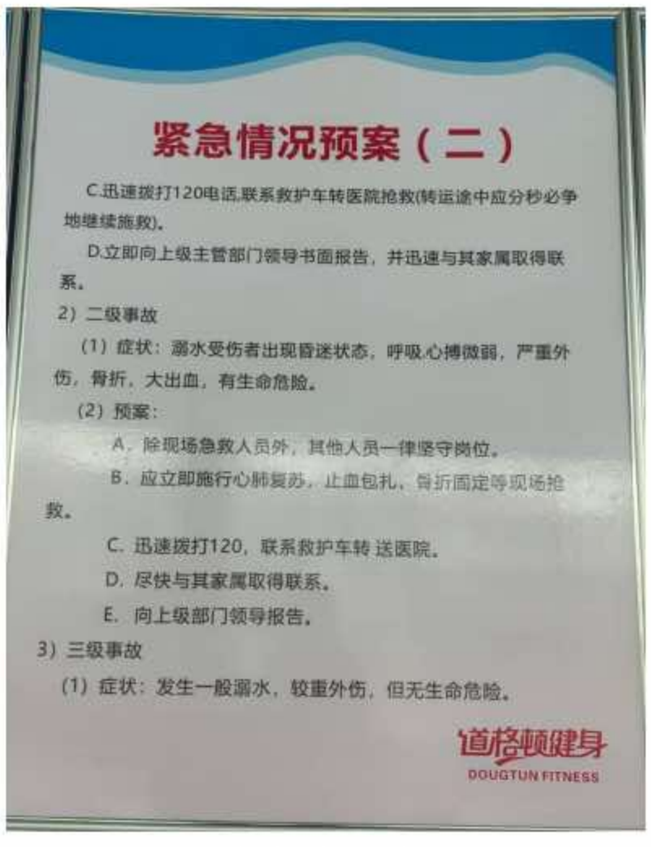
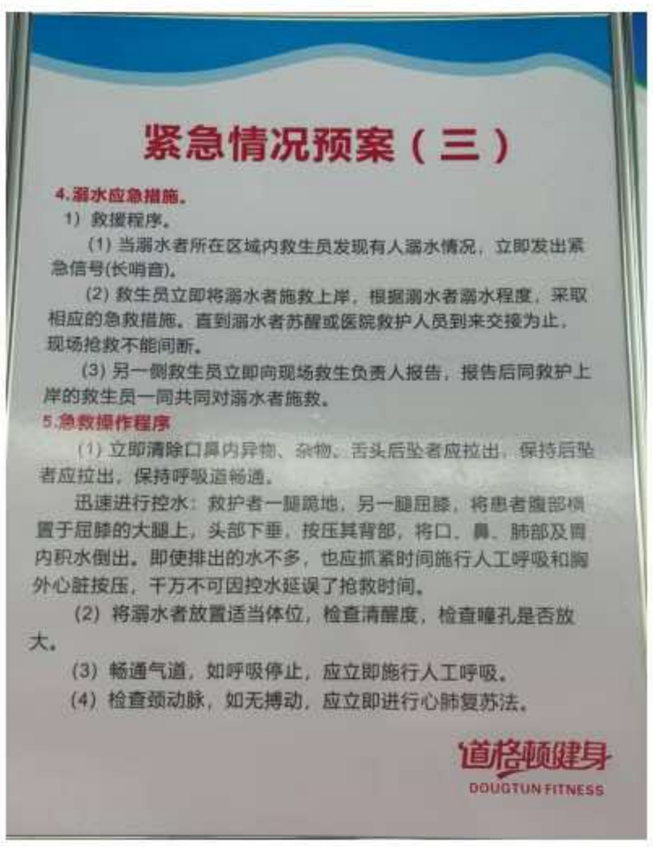
（图3）

游泳馆现场设置有3个救生观察台，泳池配有救生杆、救生哨、氧气袋、护颈套、应急灯、急救药品等相关应急救援物资和器材，泳池各项安全管理制度及紧急情况预案均贴墙悬挂（见图3）。
