宁夏玺程建设工程有限公司 “9•05”事故调查报告

“9·05”事故调查报告

2024年9月5日16时许，宁夏玺程建设工程有限公司在海原县三河镇坪路村闽宁示范村下水沟槽施工作业时，因沟槽边坡坍塌致1人死亡事故。

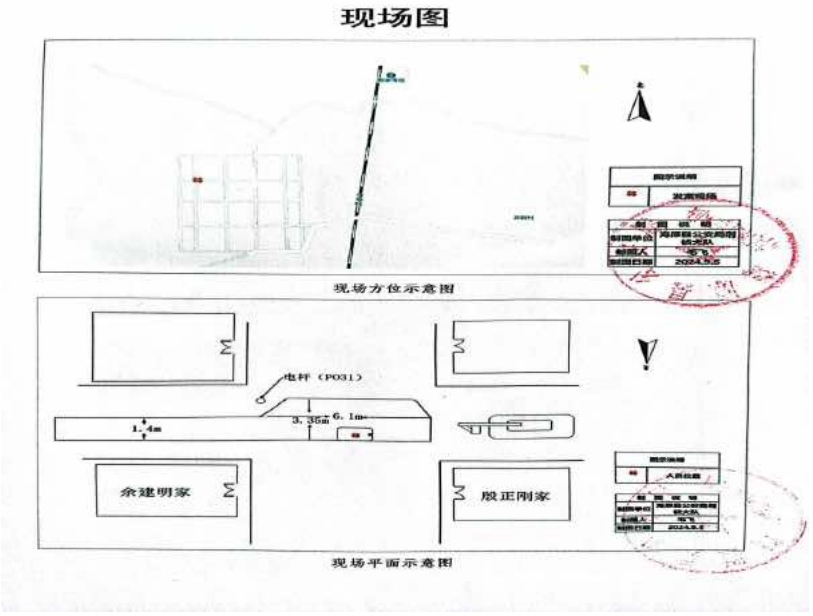
图1 事故现场示意图

南侧为水泥硬化路，西侧为开挖管道沟渠，东侧为开挖管道沟渠。中心现场位于余**家门前十字路口沟渠施工处，施工现场正在由东向[illegible]塌方处宽1.4米，深3.6米，沟渠两侧堆放着挖出的泥土，在十字路口中间位置有一长6.1米，宽3.35米的塌方位置，塌方位置处水泥板厚度为[illegible]形坑，该坑为救出受害者的位置，该矩形坑长1.5米，宽1米，坑内西侧位置插有一铁锹。在塌方位置西侧有一黄色挖机。现场未提取到其他明显[illegible]现场勘验至此结束。(完)

(2)沟槽安全防护措施:事故发生段管道沟槽未采取边坡支护措施，开挖比例不符合图纸1:0.33的设计和海原县三河镇坪路村闽宁协作示范沟槽开挖专项施工方案等要求，实际放坡不足且未采取边坡支护措施。

经事故调查组综合分析认定，事故发生的直接原因为:沟槽边坡未按照设计文件要求及海原县三河镇坪路村闽宁协作示范村建设项目一标段方案进行放坡施工，事故段边坡放坡不足且未做边坡支护，导致边坡发生坍塌。

直接原因分析:沟槽边坡放坡坡率不符合至少为1:0.33的设计要求，事故段采用的是直壁开挖，且边坡未采取支护措施。
