王庄路18号“8·18”
一般生产安全事故调查报告

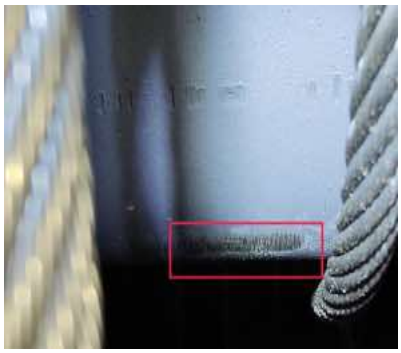
图 9

五层操作机房内放置有 2 部电梯的控制柜、曳引机等设备。机房西北侧为 2 号电梯控制柜、曳引机等设备（见图 5），曳引轮有 7 道轮槽，曳引轮第 3、第 4 轮槽内的曳引钢丝绳已脱槽，其余 5 根曳引钢丝绳通过曳引轮槽（见图 6）向井道延伸（见图 7），第 1 道轮槽内的曳引钢丝绳通过 1 个 U 形卡用于固定与其连接的电梯对重（见图 8）。勘验时，原固定悬吊于空中的对重架已落于井道基坑地面。紧固 U 形卡的 2 个螺母中有 1 个呈松动状态（见图 9），曳引钢丝绳对应位置的承机梁表面有钢丝绳松脱产生的摩擦痕迹（见图 10）。

架的情况下违规使用一根曳引钢丝绳和一个U形卡固定对重，导致U形卡松脱，对重坠落，造成事故。

事故调查组建议区应急管理局责成中建英杰公司深刻吸取事故教训，依法加强对本单位承揽电梯安装项目的安全监管，及时将电梯施工方案、安全操作规程等，通过书面安全技术交底等方式告知现场施工人员；进一步强化隐患排查和巡查检查，及时发现并消除电梯安装现场，违规使用一根曳引钢丝绳和一个U形卡固定电梯对重的安全隐患，避免类似事故再次发生。
