代县金隅台泥（代县）环保科技有限公司“4·1”一般物体打击事故调查报告

代县政府事故调查组

2026 年 4 月

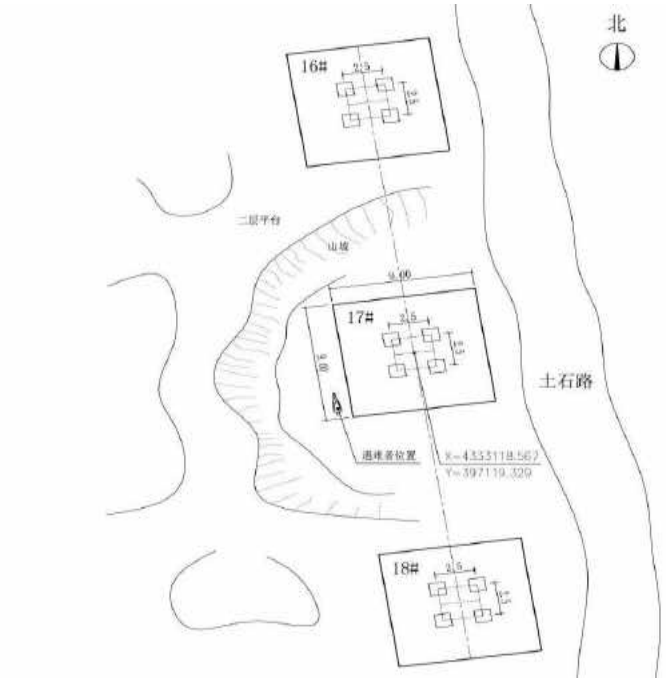
图2 管带机16～18#基础位置及周边环境示意图

事发位置位于17#基础平台西侧，17#平台方形混凝土基础平台已施工完毕，基础上方通廊支架正在绑扎钢筋、支护模具，基础平台西、南、北侧均为山体，东侧为盘山土石路，南北两侧山体较低，西侧山体较高，50° ～60° 角倾斜，山体上附着天然

石块，西北侧山体上散落着施工（修 1750m 平台）留下的碎石块。基础平台距西侧山体约为 1900mm。事发时各平台已修整完成，17#基础平台上方未进行工程作业。

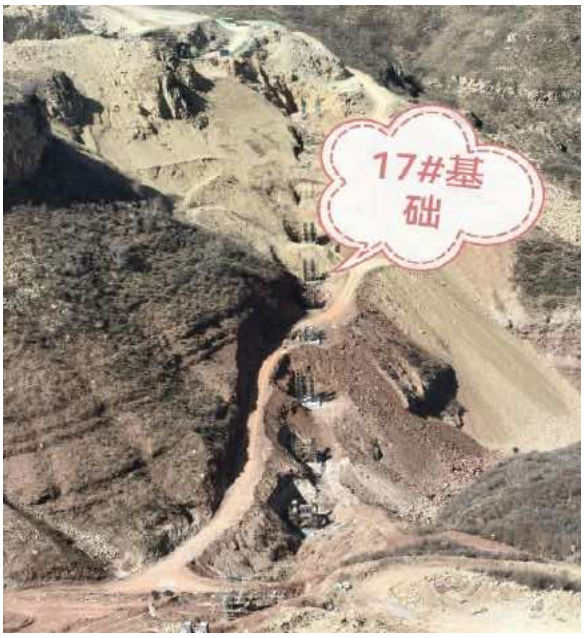
图3 管状皮带通廊西侧及周边的山体

17#基础平台周边散落有大小不一的碎石块和模板、钢筋等施工材料，西侧靠南碎石块及木板上可见面积约为 900×1200mm 的血迹，平台西侧 500mm 处留有一只红棕色（右脚）鞋子，鞋根处破裂。

事故直接原因为：高陡边坡1680m水平西侧山体浮石偶然失稳，滚落到1620m水平，击中违章冒险进入基坑内侧施工作业的工人蒋某飞，导致事故发生。

天然山体岩石因长期的风吹、日晒、暴雨冲刷及重力作用使之与山体偶然分裂剥落，再加事故当日的异常大风天气更导致脱落风险加剧。

落石从西侧天然山体（约海拔1680m）处落下，并且留下白色脱落的痕迹。

总承包单位唐山盾石公司、劳务分包单位唐山兆龙公司未对施工现场可能存在的危险进行评估，没有对可能出现滚石的区域进行有效的排查，未设置足够有效的防护设施，如防护网、加高挡墙等，防护措施不到位也是导致事故发生的间接原因之一。
