永丰县人民政府关于江西智联新材料有限公司新建高级脂肪酸酰胺类及石化配套项目“7·11”一般高处坠落事故调查报告的批复

江西智联新材料有限公司新建高级脂肪酸酰胺类及石化配套项目“7·11”一般高处坠落事故调查报告

永丰县政府事故调查组

2024 年 11 月 5 日

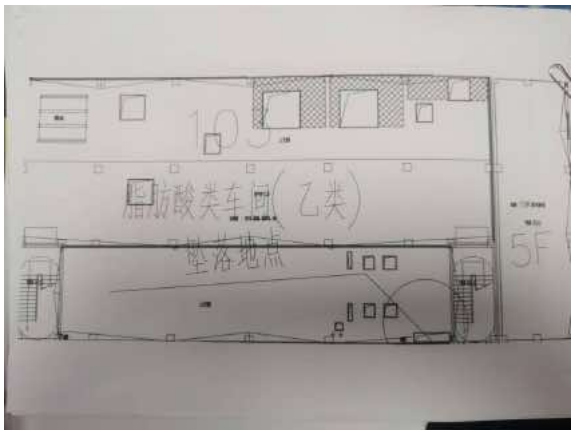
图3

边临口防护措施不到位，A、B 轴/6-1/6 轴孔洞（2425mm×500mm）用简单木板、木条做封堵，没有进行固定，违反了《建筑施工高处作业安全技术规范》（JGJ80-2016）4.2.1 的规定（在洞口作业时，应采取防坠落措施，并应符合下列规定:1、当垂直洞口短边边长小于 500mm 时，应采取封堵措施;当垂直洞口短边边长大于或等于500mm时,应在临空一侧设置高度不小于1.2m的防护栏杆，并应采用密目式安全立网或工具式栏板封闭，设置挡脚板）；施工方负责现场管理专人缺乏安全意识,巡查现场未发现轴孔洞上盖住木板没有固定的安全隐患,现场管理人员的考勤打卡记录与打卡汇总表情况有出入，存在管理缺位的现象。

7 月 11 日早上 6 时 25 分许，江西群力公司施工作业人员郑国友较其他工友提前去往 103 车间，对前一天（2024 年 7 月 10 日）已打好膨胀螺栓的窗口量尺寸下料，为栏杆焊接作业做准备工作。2024 年 7 月 11 日 6 时 50 分许，江西群力公司其他施工作业人员陈家利、杨兴红、严志平等人也到达江西智联新材料有限公司新建高级脂肪酸酰胺类及石化配套项目工地，7 时许，严志平、杨业红前往 102 车间抬焊机，工人陈家利在 204 车间进行屋面钢构件安装、郑国友在 103 车间南面二层量尺寸下料。7 时 20 分许，郑国友从 A、B 轴/6-1/6 轴孔洞（2425mm×500mm）（见图 1）坠落到一层，层高 6 米（见图 2）

江西智联新材料有限公司新建高级脂肪酸酰胺类及石化配套项目工程位于江西省吉安市永丰县资源创新产业园科技大道以南、金山路以西、纬二路以北，总建筑面积17150平方米，工程包括202乙类仓库、203公用工程间、102造粒造粉车间、101酰胺车间、204丙类仓库2、303消防泵房、203丙类仓库1、301中心控制室、403门卫2、103脂肪酸类车间、402门卫1、401综合楼。事故发生在103脂肪酸类车间（见图3），施工作业人员在A、B轴/6-1/6轴孔洞旁进行测量作业时从孔洞中直接坠落至1楼（见图4），事发时项目工程各楼主体结构已建设完成。

江西鑫小船公司洞口临边防护设置不规范,江西群力公司作业人员郑国友在临口进行测量作业时未系挂安全带,作业过程中麻痹大意，致其从宽仅50cm洞口下坠6米，导致严重受伤。

（一）强化行业主管部门安全生产监管责任。永丰县住建局要严格落实行业监管责任，督促建筑施工相关企业落实主体责任。一是要按照“管行业必须管安全、管业务必须管安全、管生产经营必须管安全”的工作要求，严格要求建筑工程建设、勘察、设计、施工、监理等参建单位遵守法律法规，严格履行项目开工、质量安全监督、工程备案等手续，督促建设行业相关单位对建筑企业危险性较大的分部分项工程加强安全教育、安全培训、安全管理。二是要以此次事故警示为契机，强化洞口临边隐患排查力度，加强动态监管，对标国家洞口临边防护规范，严厉打击洞口临边防护材料质量、防护架标准中存在的降质降标行为。

2.江西鑫小船公司要依法依规监督项目部各重要岗位人员尤其是安全管理人员，严格落实安全风险管控和隐患排查治理制度，对安全生产关键环节和重点部位强化现场巡查，发现问题隐患及时消除；要组织开展对洞口临边作业的专项检查，严把岗前
