金安横塘岗金安温氏畜牧有限公司“3•16”一般生产安全中毒窒息事故调查报告（含应急处置措施和

发布时间：2024-06-18 11:20 信息来源：金安区应急局 阅读次数：18次 我要纠错 打印 【字体：大 中 小】

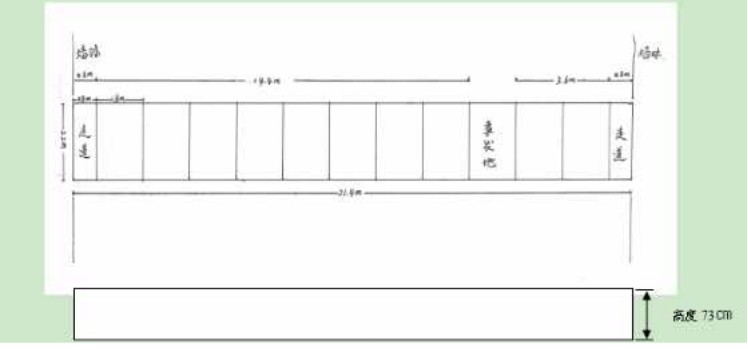
图1 四线分娩舍1栋四单元示意图

事发地点位于金安温氏畜牧有限公司四线分娩舍1栋的四单元，长21.4米，宽2.2米，漏粪地沟深度73厘米。事发时漏粪地沟出入口格栅为去除状态且高度较低，在地沟内站立后人员可脱离沼气浓度较大区域。
