大连甘井子虹港路547号3单元204室“1·31”较大火灾事故调查报告

2025年1月31日，大连甘井子虹港路547号3单元204室住宅发生火灾，造成2人死亡、1人坠亡、2人受伤，直接经济损失253.2万元。

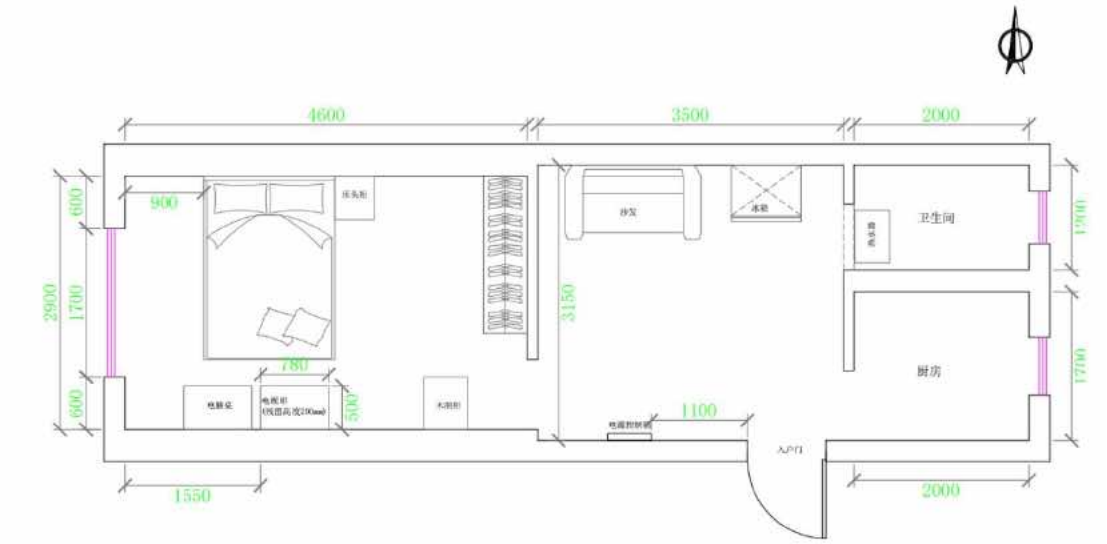
起火住宅所在位置为大连市甘井子区虹港路547号3单元204室(见图2、3,以下简称"204室")。204室为东西向布置,一室一厅一厨一卫户型,套内面积30㎡,南侧为入户门,中部为客厅,西部为卧室,东部为卫生间和厨房;户主为关昌魁,独自在此居住。

图 2　204 室卧室西窗（红色边框）照片
