米东南路徐学卫“7.27”亡人事故调查报告

2023年7月27日11时30分许，位于米东区米东南路兴业社区和谐巷84号私人宅院自建房内，发生一起高处坠落事故，造成1人死亡，直接经济损失135万元。

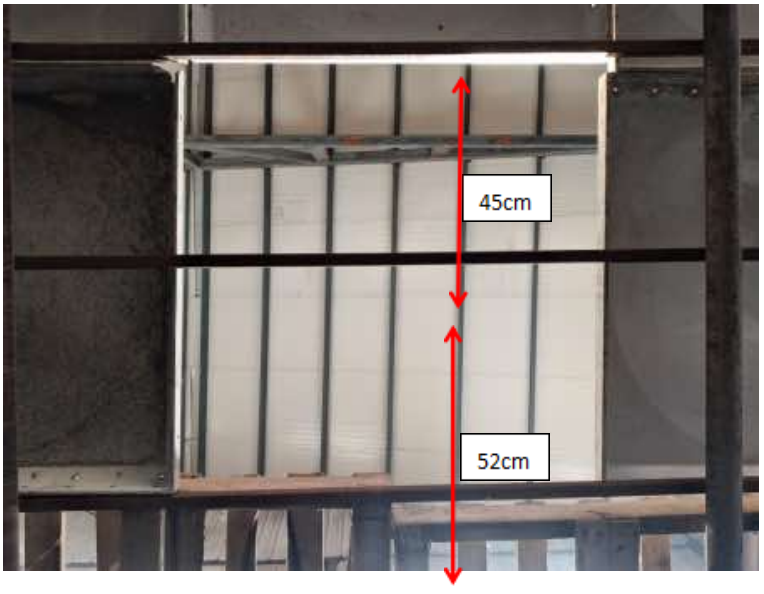
图2

2.棚架顶部南侧有一块盖板缺失，孔洞大小约1平米正方形，中间有方管檩条穿过，相邻檩条宽度分别是45cm和52cm（图2）。

自建房房主裴红飚雇佣徐学卫清理闲置房屋过程中，徐学卫拆除棚架时未发现棚架顶部盖板摆放不稳，行走至盖板上方时盖板翻落，徐学卫在下落过程中腹部遭盖板撞击内脏破裂造成死亡。

米东南路片区要责令裴红飚排查自建房安全隐患，并进行整改。深刻吸取事故教训，开展安全警示教育，进一步提高居民安全意识。

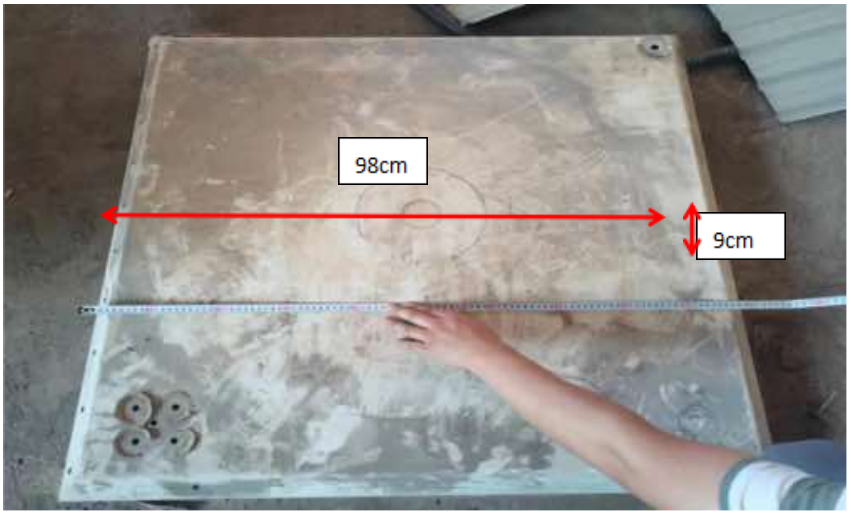
图3

3.孔洞下方地面有一块水箱外包板，长、宽98cm、高9cm，重量16.1Kg（图3）。
