开原威远堡辽宁新创集团水泥有限公司“11·27”一般高处坠落事故调查报告

开原市人民政府事故调查组

2025年2月5日

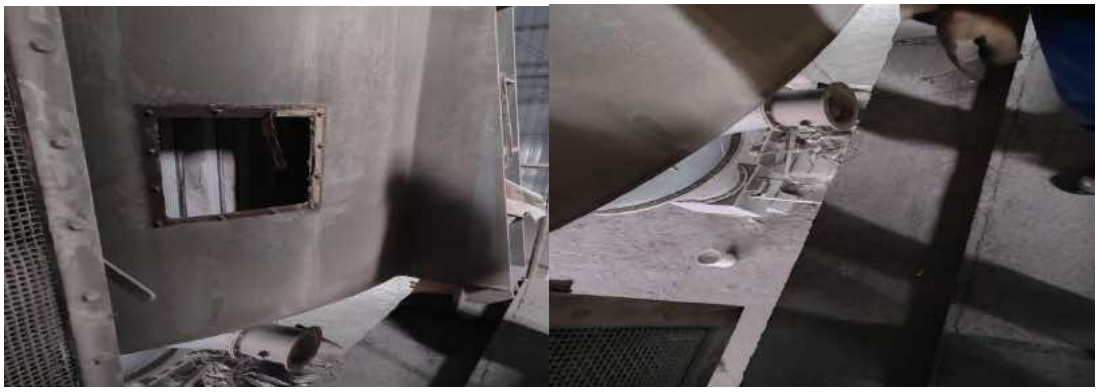
经现场勘查，选粉机维修平台距二楼地面高度4米，选粉机检修口在维修平台上方高1米，选粉机与维修平台之间存在一个宽约800mm，长约900mm不规则缝隙，该缝隙未进行防护。

张某军用扳手将选粉机检修口打开，随后马某山通过选粉机检修口进入选粉机内部进行检查，发现选粉机内部有选粉残渣，检查完后马某山从选粉机内部出来，安排王某生、张某军、杨某春、贾某宝进行选粉残渣清理工作。张某军、杨某春从检修口进入选粉机内部清理粉残渣，王某生、贾某宝在选粉机外部维修平台上做配合工作。清理到10时50分许，张某军、杨某春从选粉机内部出来吃午饭，午饭后张某军、杨某春再次从检修口进入选粉机内部清理粉残渣，11时40分许，清理工作完成，张某军先从选粉机检修口出来到达选粉机检修平台，杨某春在张某军后面紧接着从选粉机里出来，在出来时不慎从选粉机与检修平台的缝隙间坠落到二楼地面上，至其死亡。（如图所示）

杨某春进入距坠落基准面约5米高的检修口进行作业时未佩戴安全带和安全帽等劳动防护用品，当杨某春从选粉机检修口返回维修平台时不慎从选粉机与维修平台之间缝隙坠落到二楼地面，致其死亡。

辽宁新创集团水泥有限公司要深刻吸取事故教训，举一反三，落实本单位安全生产主体责任，加强安全生产管理工作。一是完善安全生产规章制度，加强安全生产培训教育，加强生产作业现场安全管理。二是要建立并落实安全风险分级管控和隐患排查治理工作机制，对作业现场开展风险辨识，并对辨识出的安全风险采取相应的管控措施。三是要积极开展隐患排查治理工作，结合本单位生产经营特点，对作业现场进行经常性检查，及时发现并消除事故隐患。杜绝再次发生生产安全事故。
