宁夏陈桥建设有限公司“5·5”一般高处坠落事故调查报告

2026年6月26日

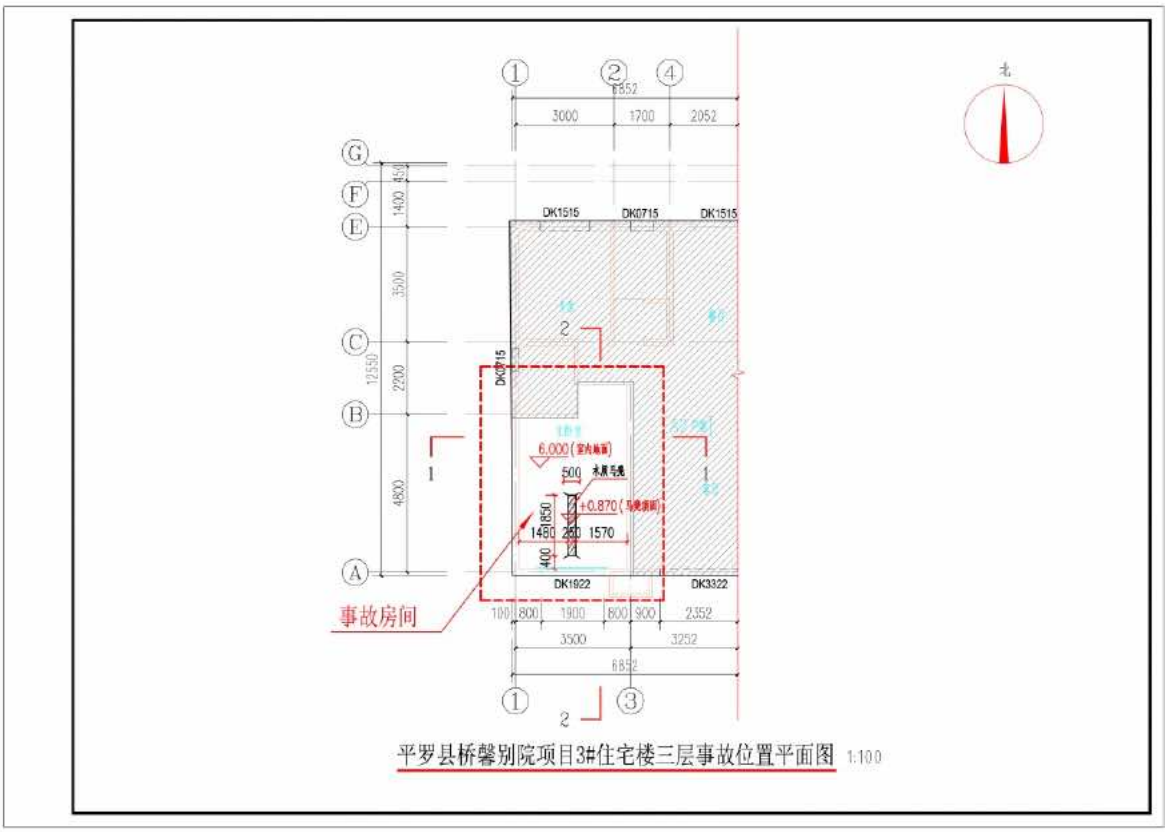
图 1 3#楼三层事故现场主卧室勘验平面图

现场勘验时，1.2米处防护钢管掉落在卧室内、0.75米处防护钢管西侧一端锚固点脱落。主卧室内有作业使用长条马凳1个，马凳：长1.85米、上口宽（凳面）0.25米、下口宽（支腿）0.5米、高0.87米，马凳（长轴）南北向放置、与①和③轴平行，马凳南端距窗洞0.4米、距西侧墙（①轴）1.48米、距东侧墙（③轴）1.54米。死者坠落于3#住宅楼室外混凝土地坪上，坠落高度6.9米。

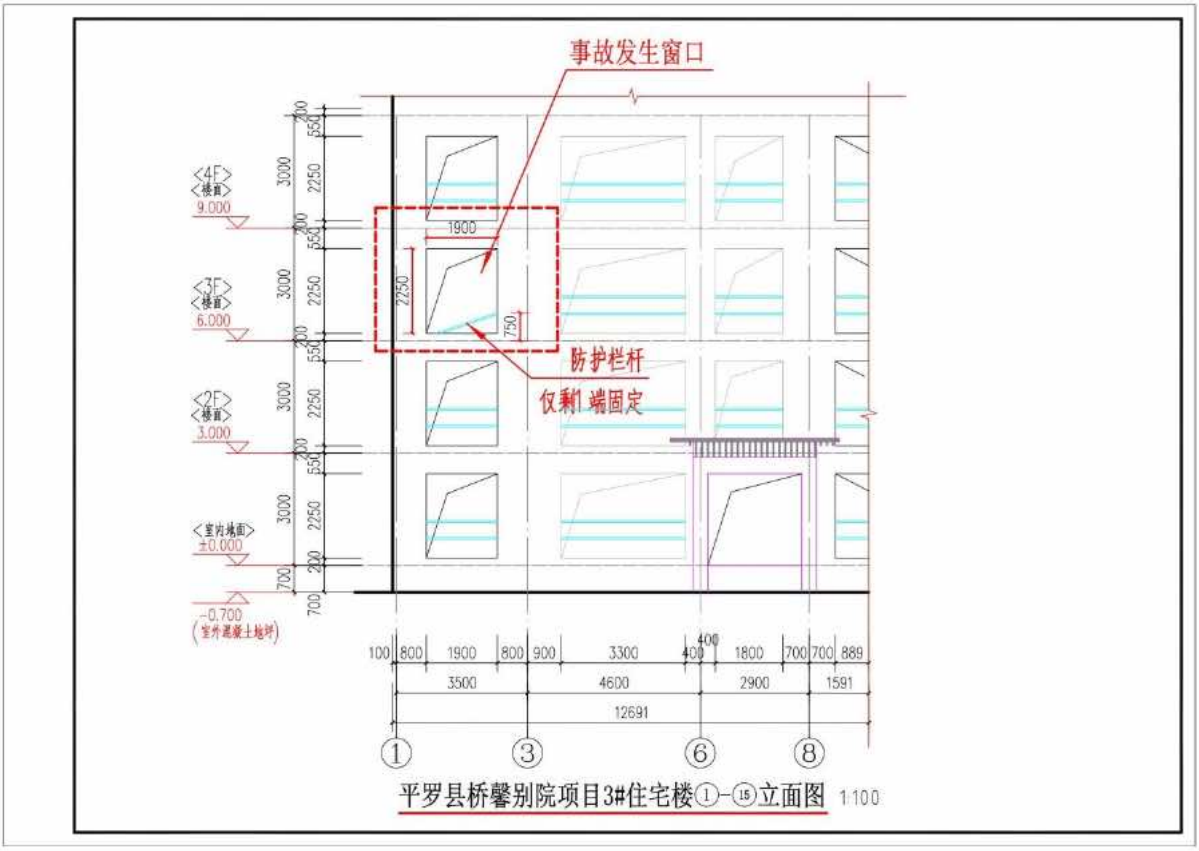
图 2　3#楼事故发生房间局部立面图

2026年5月5日14时，王X安排吴X娟、陈X和陈X琴进入3#住宅楼一单元西侧三层主卧室进行房顶楼板缝隙碳纤维布粘贴作业。14时30分许，陈X琴在靠近窗洞处爬马凳过程中，手按在窗洞口1.2米高的防护栏杆上，防护栏杆突然脱落，陈X琴身体失稳、头部朝下从窗洞口坠落至楼外地面。同屋作业人员吴X娟、陈X立即跑下楼，看到陈X琴面朝下趴在地上，并且头部已经开始流血，吴X娟立即拨打120急救电话，14时45分，120到达事故现场，经医生现场诊断陈X琴已死亡。

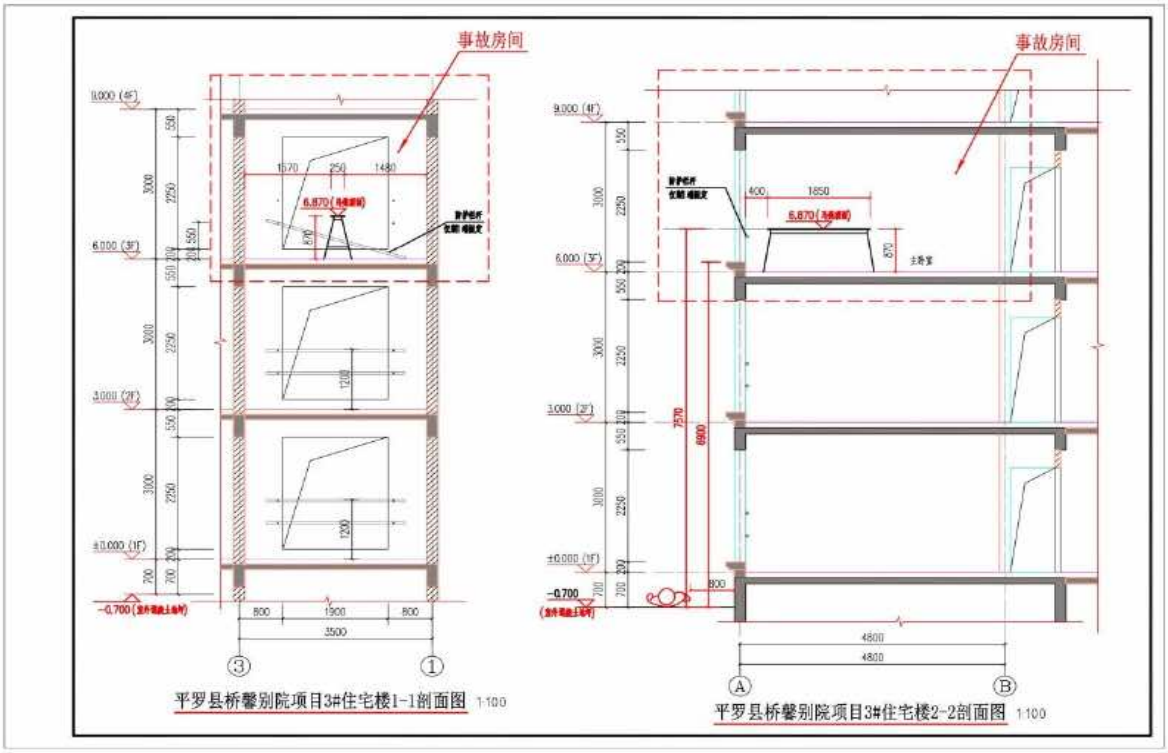
图 3　3#楼事故发生房间剖面图

经事故调查组结合现场勘验、技术分析、台账核查及人员询问认定，事故直接原因为：**作业区域窗洞口临边防护未采用标准化、定型化防护，且防护栏杆未设置立杆。作业人员陈 X 琴进行碳纤维布粘贴作业时，未按规定正确使用个人安全防护用品。陈 X 琴在爬马凳过程中手按在窗洞 1.2 米高的横向钢管护栏上，钢管护栏突然脱落致使身体失去重心，头部朝下从窗洞口坠落至室外混**

(二)规范高处作业安全防护，落实危险作业监护制度。企业要严格按照《建筑施工高处作业安全技术规范》(JGJ80-2016) 要求，2 米及以上临边作业必须在临空一侧设置防护栏杆，并按规范设置横杆、立杆，全封闭密目式安全立网或工具式栏板，作业前必须完成防护验收、技术交底、警示标志设置，防护不合格一律严禁作业。严格执行自治区危险作业监护人制度，高处作业、有限空间等危险作业必须配备专职安全监护人，全面实行作业许可管理，无监护、无交底、无防护、无验收一律不得施工。
