# 赵县经济开发区石家庄满昕服装有限公司
# “8·10”一般火灾事故调查报告

赵县政府事故调查组

2025年11月12日

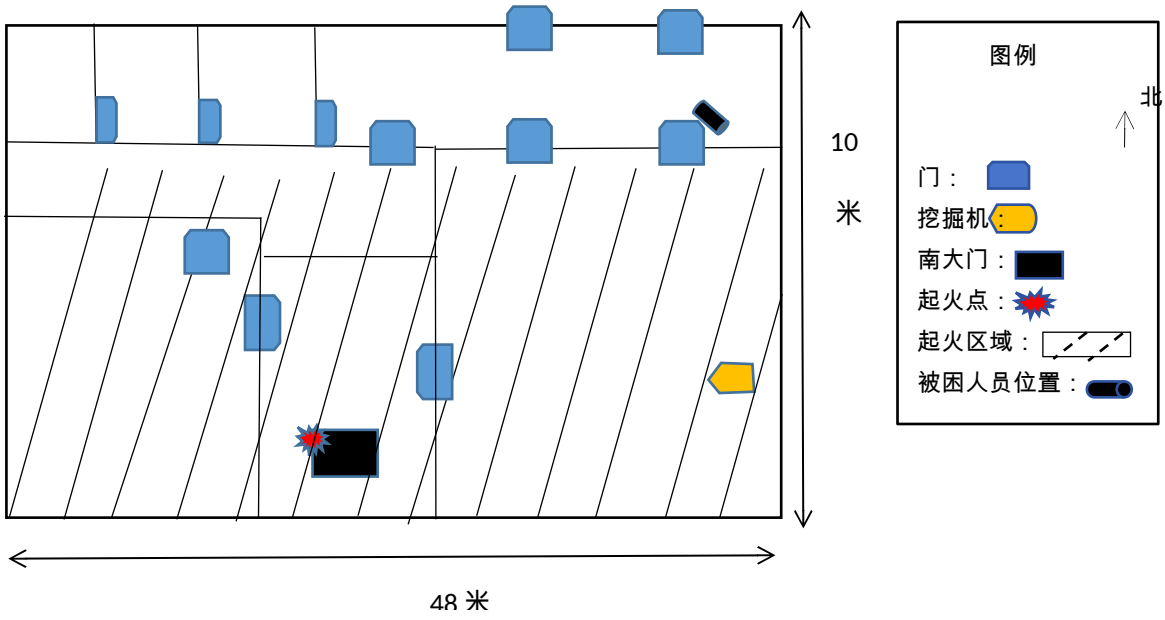
（图二：事故厂房平面示意图）

事故发生于满昕服装公司租赁的厂房，该厂房由西向东用砖混实体墙分割为三部分（见图二），墙面上均有一层聚氨酯保温材料，现场过火区域为南侧、西侧位置，东侧、北侧、中间不同程度受高温烟熏，东侧房间内停放一台挖掘机。该厂房南侧、北侧均有出口，出口畅通。该厂房南门出入口处因灭火救援需要，已拆除墙面及顶部，已无法深入挖掘查看现场底部情况，但现场仍可见大量聚氨酯保温材料碎块等。

起火点为厂房南门出入口西侧位置，起火物为聚氨酯保温材料，起火原因为电焊切割操作过程中，电焊火花引燃周围聚氨酯保温材料导致火灾发生。
