# 香洲翠香华发香山湖畔苑项目主体建安工程“12·19”一般高坠事故调查报告

珠海市香洲区政府事故调查组

2025年1月13日

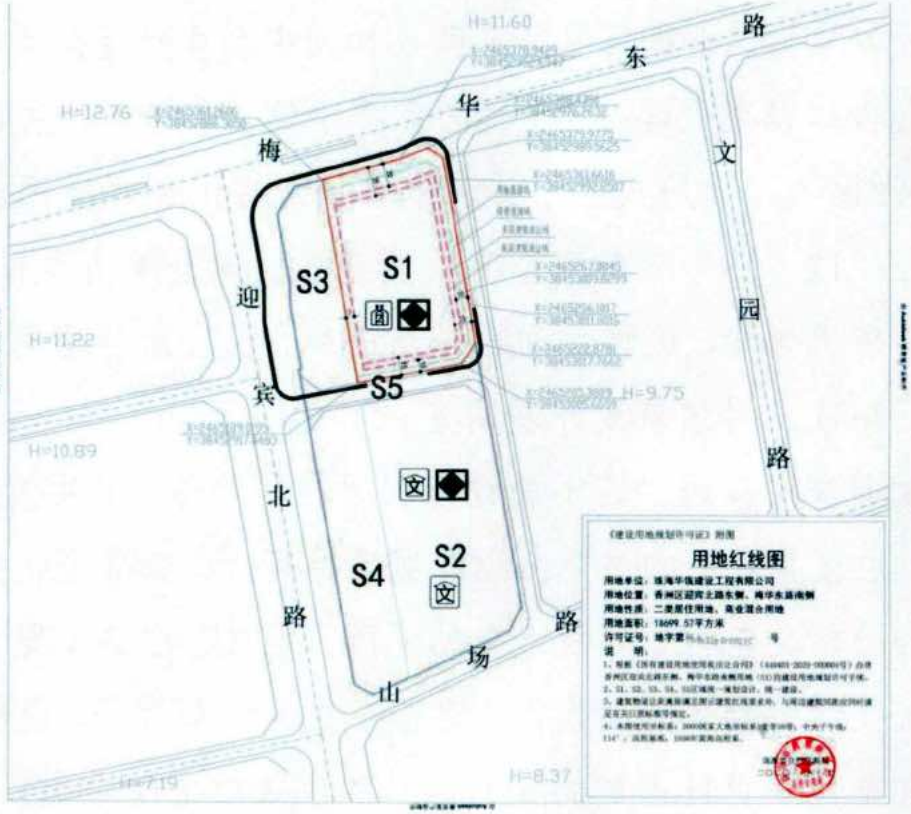
图 1 建设用地规划情况

**工程规划情况：**2020 年 3 月，珠海华瓴建设工程有限公司取得香洲区迎宾北路东侧、梅华路南侧珠海市工人文化宫及方志馆建设用地规划许可证[1]及二类居住用地、商业混合用地规划许可证[2]。根据用地规划，共分为 S1-S5 五个地块，实际建设过程中，S1、S3 和 S5 地块划入香山湖畔苑项目建设，S2 和 S4 地块划入珠海市工人文化宫及方志馆建设。
