丹东瑞应汽车冲压件有限公司“3·28”一般物体打击事故调查报告

元宝区“3·28”事故调查组

2024年4月12日

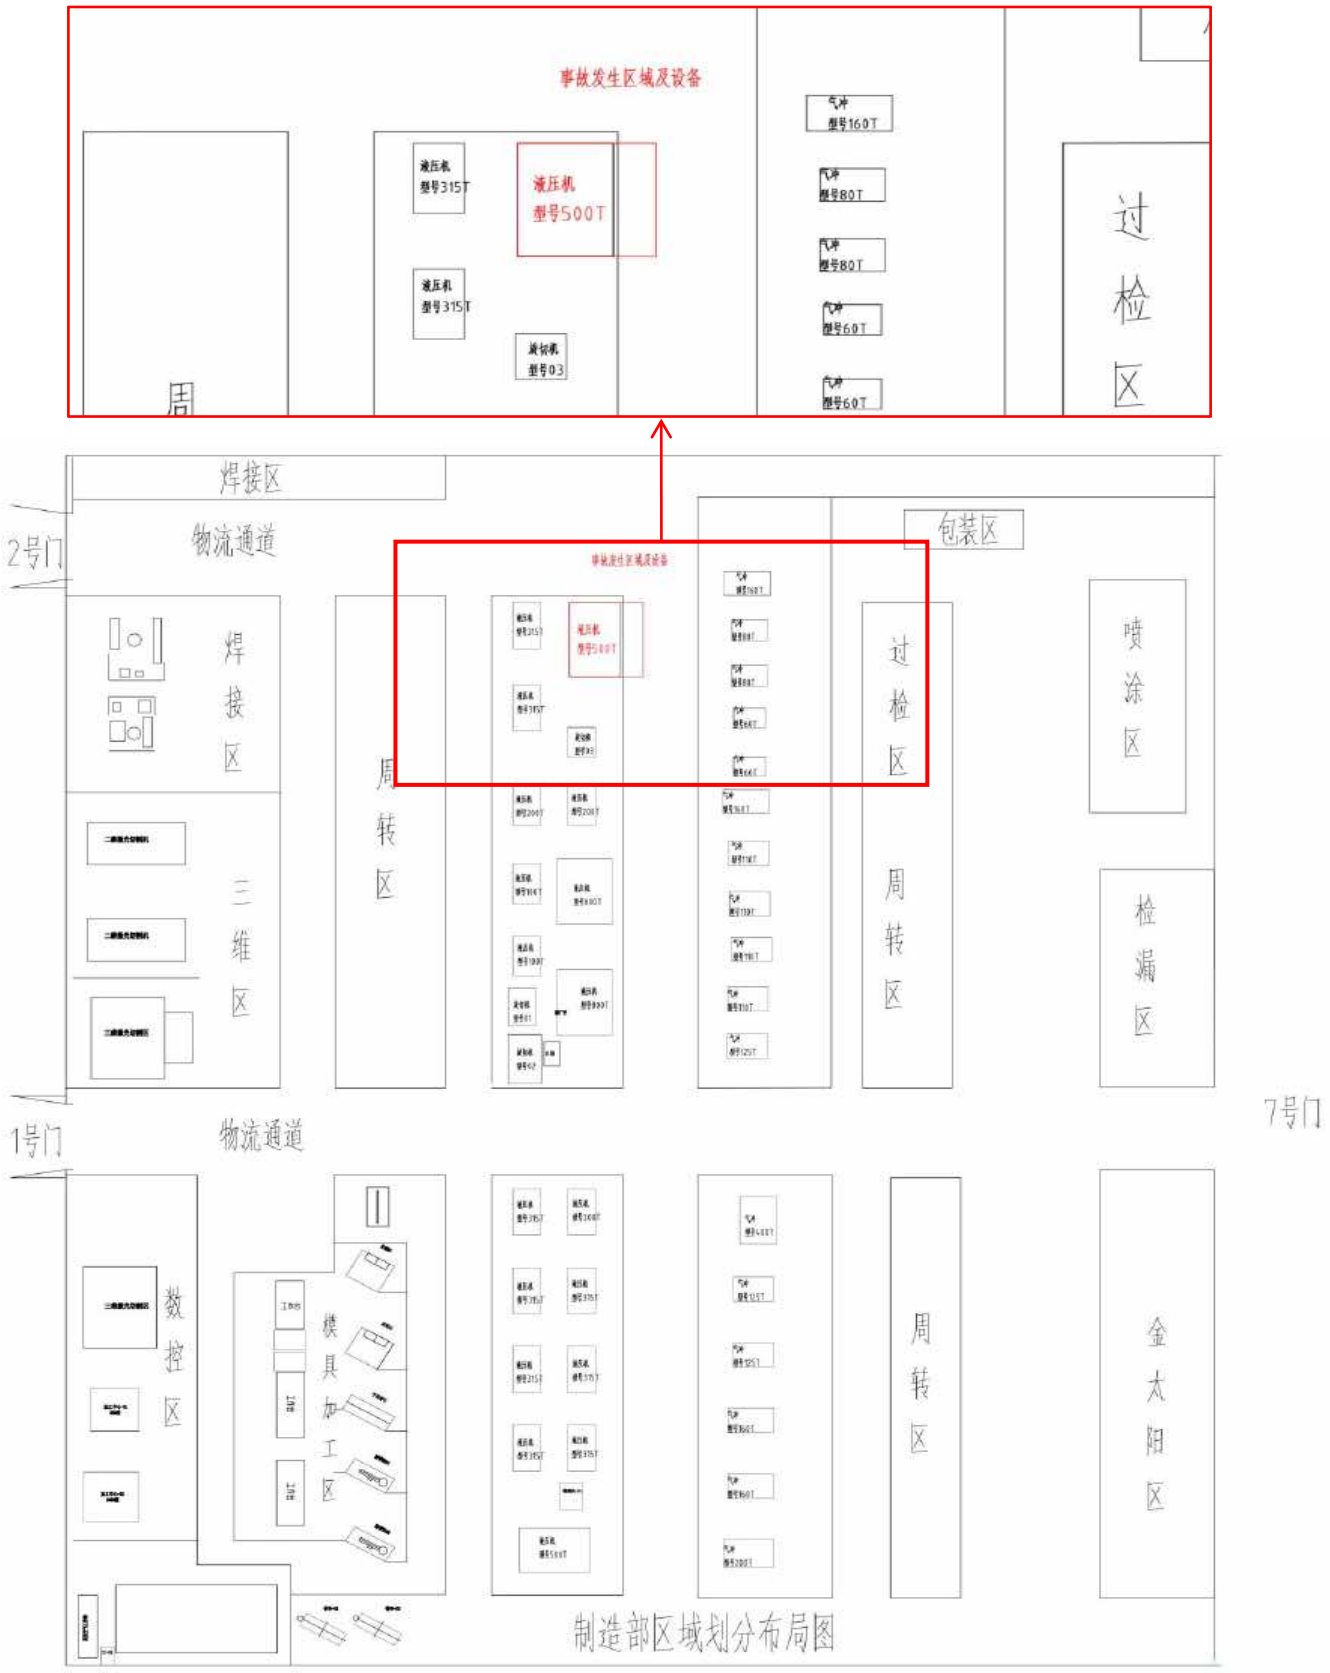
图 1 厂房布局及事故发生区域视图

瑞应公司占地面积2万平方米，有1个制造车间和1个仓储车间，共有各种生产类设备82台，事故发生在该公司的制造车间。制造车间共有冲压机18台，500吨及以上4台，500吨以下14台。事故发生时开机6台，其中500吨及以上2台，500吨以下4台。生产任务是工件成型，主要工序为

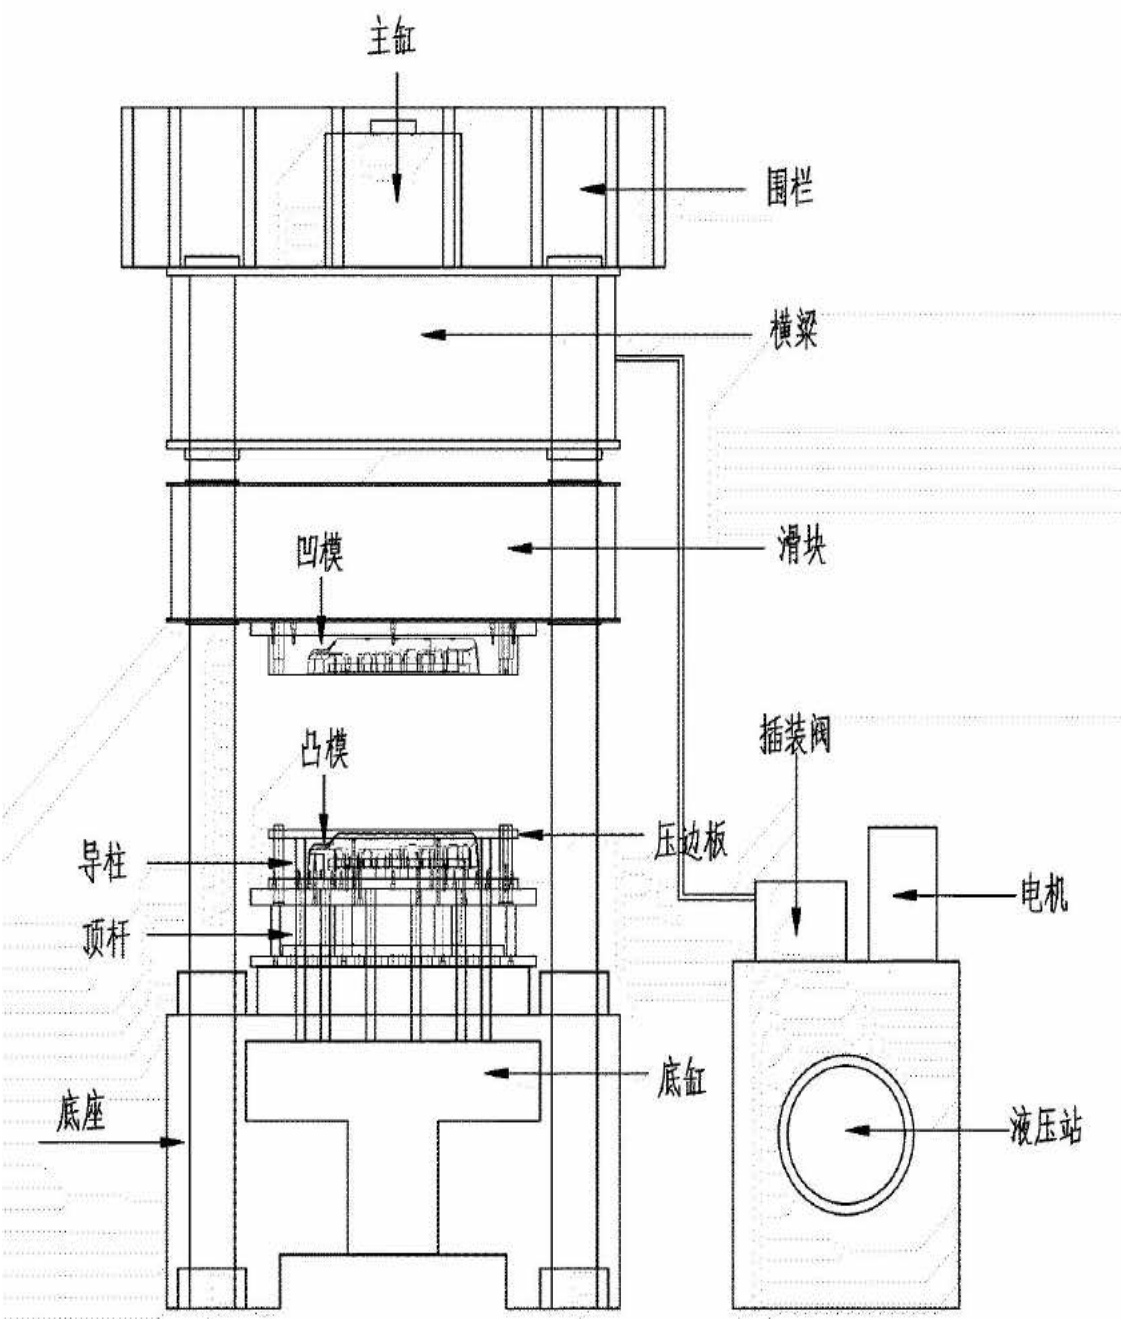
图 2 发生事故的冲压机示意图

发生事故的设备是一台四柱式冲压机，生产厂家为沃得精机（中国）有限公司，型号 YW32-500，出厂日期 2017 年 6 月 3 日，公称力 5000KN，液压势力 1000KN，工作压力 25MPa。设备示意图如下:

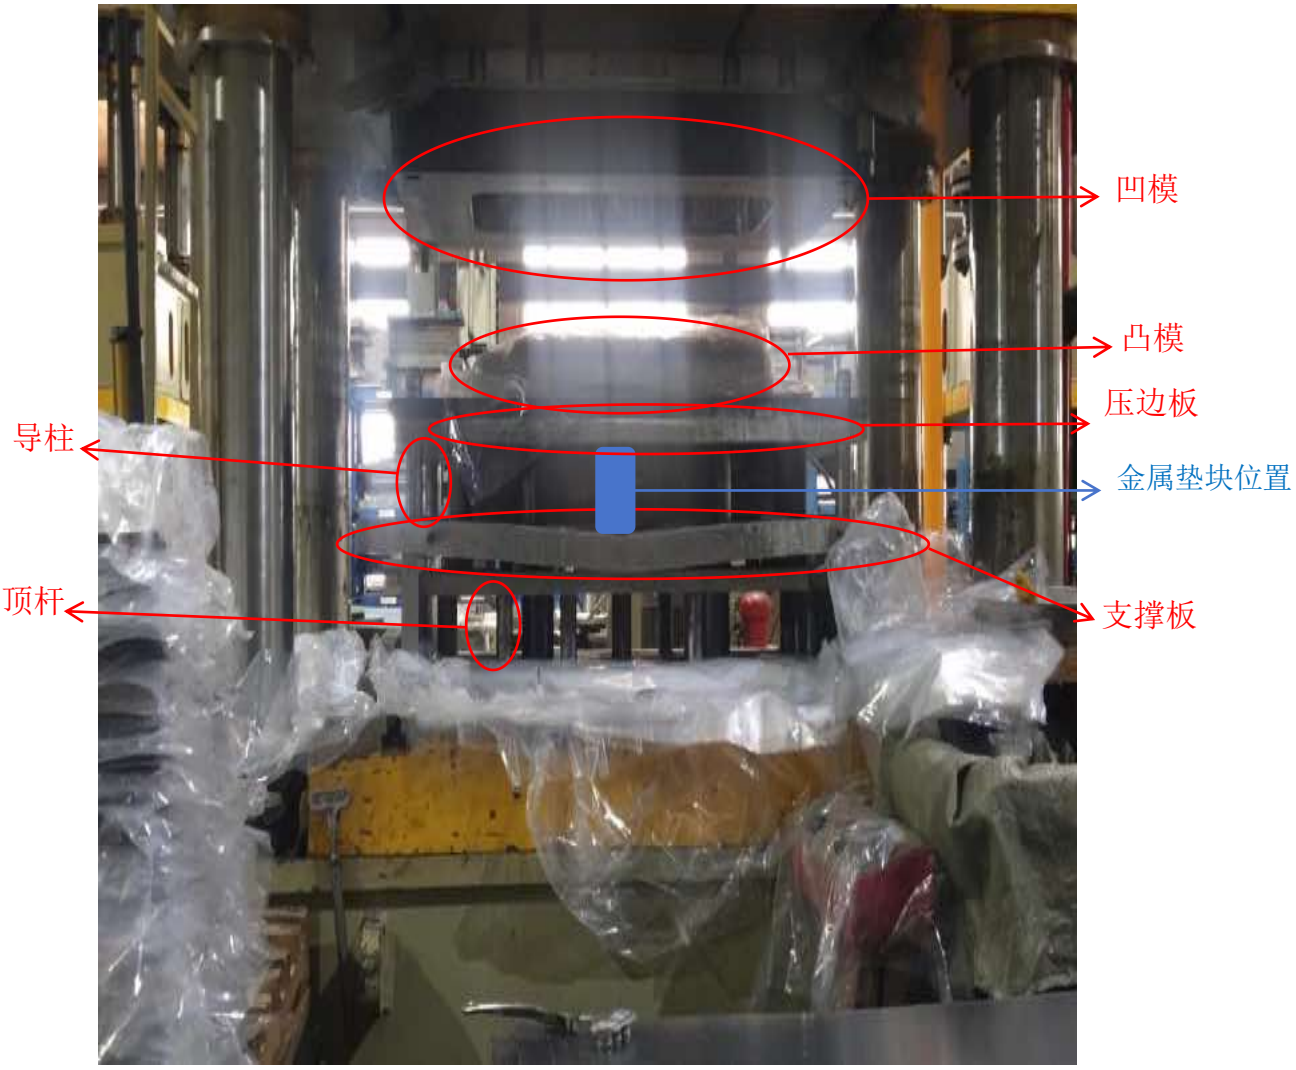
图 3 事故冲压机实物图（型号 YW32-500）

2024年3月28日7时56分，孙某某到达工位，查看设备运行状态正常，8时12分压制产品首件，生产D30壳体。9时33分，孙某某发现由于模具受力不均导致生产出的壳体有缺陷。按照瑞应公司规定，模具出现问题应及时告知带班领导并通知专业检修人员处理。孙某某未立即执行公司规定，而是自己将一块金属垫块放置在冲压机支撑板与模具压边板中间，用以辅助顶杆改变压边力，解决模具受力不均问题。

9时44分，孙某某调试完机器，在未将金属垫块取出的情况下便打开冲压机开关开始作业。冲压机巨大的压力将支撑板挤压弯曲并将金属垫块挤压弹出击中孙某某右腹部，孙某某从工作台弹出并倒地不起。

冲压机操作工孙某某未遵守冲压作业操作规程，自作主张将金属垫块充当调整工具，且未将金属垫块撤下就启动冲

压机，冲压机巨大的压力将金属垫块挤压弹出击中其右腹致死，是导致事故发生的直接原因。

瑞应公司要切实履行安全生产主体责任,全面认真贯彻落实法规政策和标准规范要求,以细之又细、严之又严的态度部署落实全员安全生产责任制，明确各岗位的责任人员、责任范围和考核标准等内容；要加强现场作业监督检查与隐患排查工作，规范作业行为，按照岗位职责分工做好人员安排、工作监护和各项工序过程的安全确认，完善操作规程，将“严禁私自调试设备”加入到现有操作规程中，教育引导作业人员严格落实规范作业行为，同时加强对设备设施、生产现场环境和“三违”现象的检查，督促员工自觉遵守规章制度和操作规程，及时发现并消除隐患。
