高新区（新市区）安宁渠镇博文雅苑小区13号楼电梯设备安装工程“11·13”一般物体打击事故调查报告

2023年11月13日17时0分许，高新区（新市区）安宁渠镇广东庄子村丝路之心文旅康养城项目A区博文雅苑小区13号楼电梯安装工程发生一起物体打击事故，造成1人死亡。

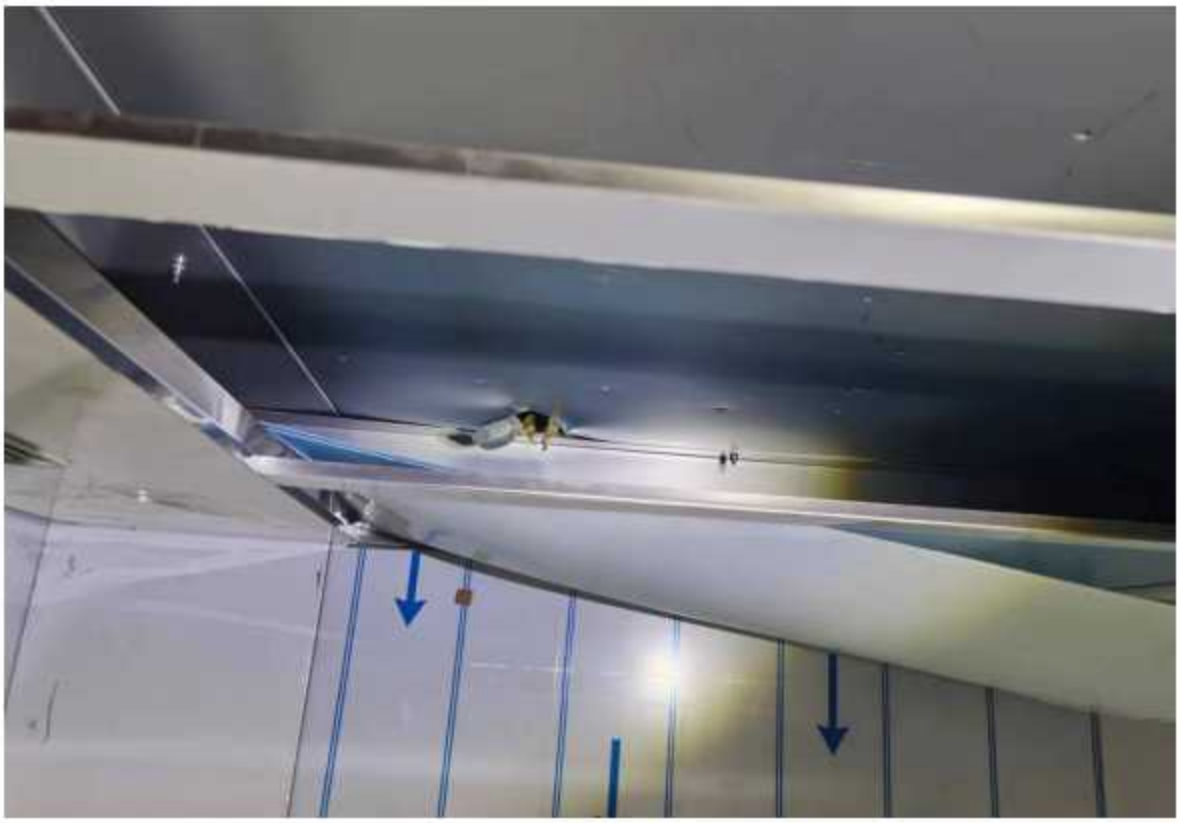
图1事发现场照片（轿厢顶部）

4. 事发时电梯轿厢处于负一层电梯井底。2名电梯安装人员在轿厢顶部作业（佩戴安全帽），死者处于轿厢顶东北侧，安全帽受坠物打击破裂，头部有物体打击外伤。另一人在轿厢西南侧。轿厢顶板西北侧有一坠落钢管冲击形成的空洞，轿厢顶部东北角有面积约0.2㎡的血迹，轿厢顶西南侧有一铁桶，桶内装有工具材料。
