云阵网络科技有限公司“8.2”一般触电死亡事故调查报告

云阵网络科技有限公司“8.2”触电

坠落一般死亡事故调查组

2024年10月24日

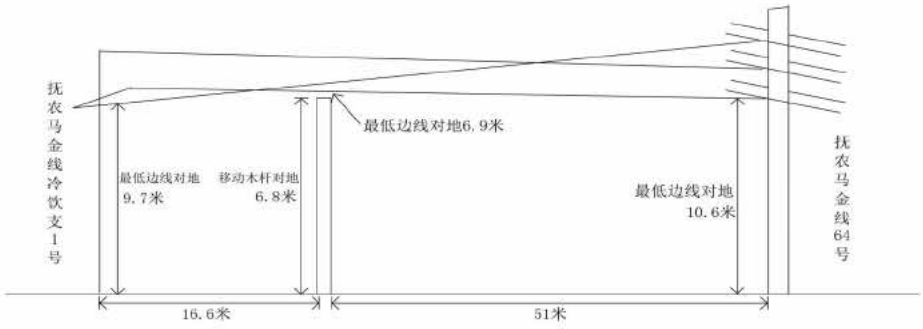
图 3 事故现场区域立体还原图

云阵网络科技有限公司宽带安装人员袁福新在登上防腐杆进行作业时，违反该公司“近电作业安全制度”，没有对防腐杆上部到10kv高压线安全距离不足进行风险辨识，没有开启安全帽近电报警开关，未使用试电笔进行测电，并且高处作业未将安全带系挂在安全点，是导致触电后坠地死亡的直接原因。

事故发生地点是抚顺市顺城区会元乡马金村，在抚农马金线冷饮支 1 号与抚农马金线 64 号 10kv 高压线之间，抚农马金线冷饮支 1 号杆西侧约 17m 处的防腐杆处。该防腐杆设计高约 6.8m，顶部设有避雷针，防腐杆顶部向 10kv 高压线倾斜，距离 10kv 高压线不足 0.5m，现场视线良好。

一是要加强安全管理，举一反三，对高压线下已完成施工项目和在建工程进行全面排查，对存在的隐患立即整改。二是要加强对合作单位的安全监管和业务规范，严格按照相关规定和行业标准组织作业。三是要在危险的场所或设备设置安全警示标志。
