榆林市人民政府办公室
关于汇通热电有限公司“11·26”
“11·27”窒息事故调查报告的批复

榆林经济开发区汇通热电有限公司
“11·26”“11·27”窒息事故调查报告

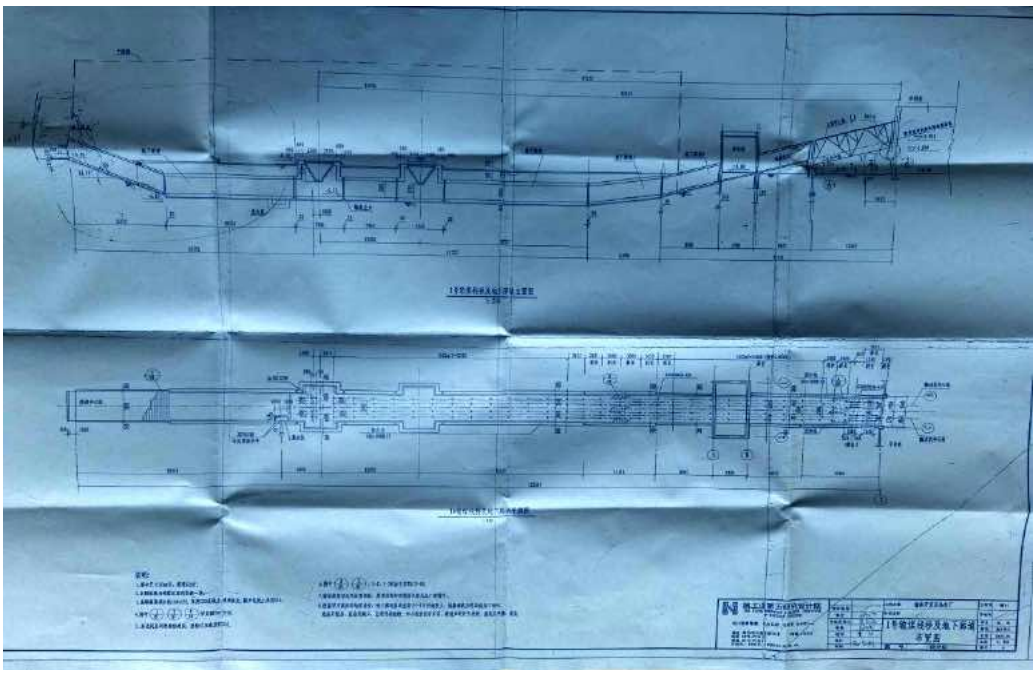
图 1 一级煤廊设计图

输煤一级廊道为地下结构廊道，采光间以下水平投影总长97.168m，其中采光间往下斜面段长20.09m，水平段长63.4m，尾部斜面段长（地下廊道）13.677m（共40级台阶）。事故地点位于地下廊道斜面段中部（事故地点距离上出口20级台阶，距离水平廊道末端20级台阶），廊道地面标高-5.75m，采光间处自然通风，#4给料机处设有一台轴流风机向外排风。地下廊道斜面段上部为安全应急出口，出口位于干煤棚中心

（1）汇通热电公司气膜煤棚建设时，将一级煤廊安全应急出口由栅栏门改为防盗门后，因气膜煤棚需正压保证安全和进行支撑，导致防盗门不能正常开启，是一级煤廊尾端形成盲巷直接原因。

（2）一级煤廊尾端残留煤粉、铁管等缓慢氧化，导致一级煤廊尾端盲巷氧气浓度降低，氮气浓度升高，在不通风的条件下是形成窒息环境的直接原因。
