田阳田州广西富强木业有限公司卸货作业“5·2”一般触电事故调查报告

田阳区人民政府事故调查组

2025年8月27日

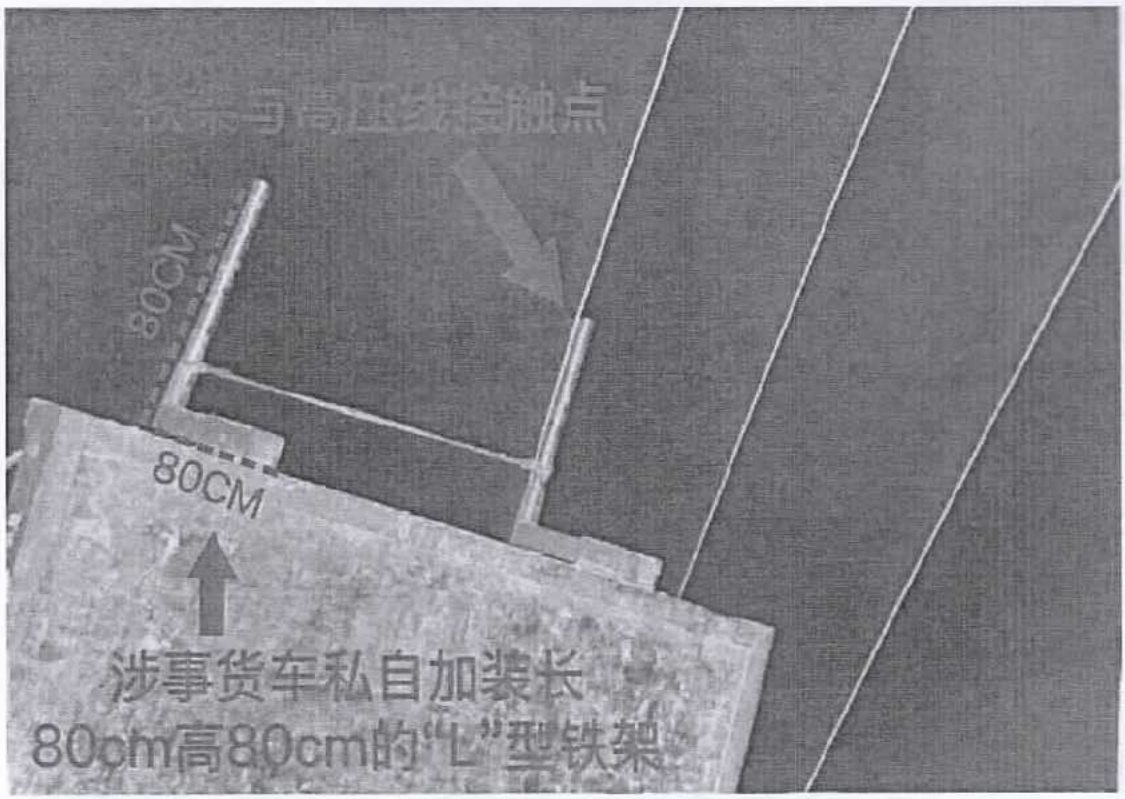
20时27分36秒，陆*七驾驶桂L*****自卸货车在倾卸木材过程中车厢前部私自加装两根长800mm高800mm呈“L”型的铁架触碰到田州站10KV田农I线［图一］。

图一：涉事货车私自加装“L”型铁架触碰到高压线

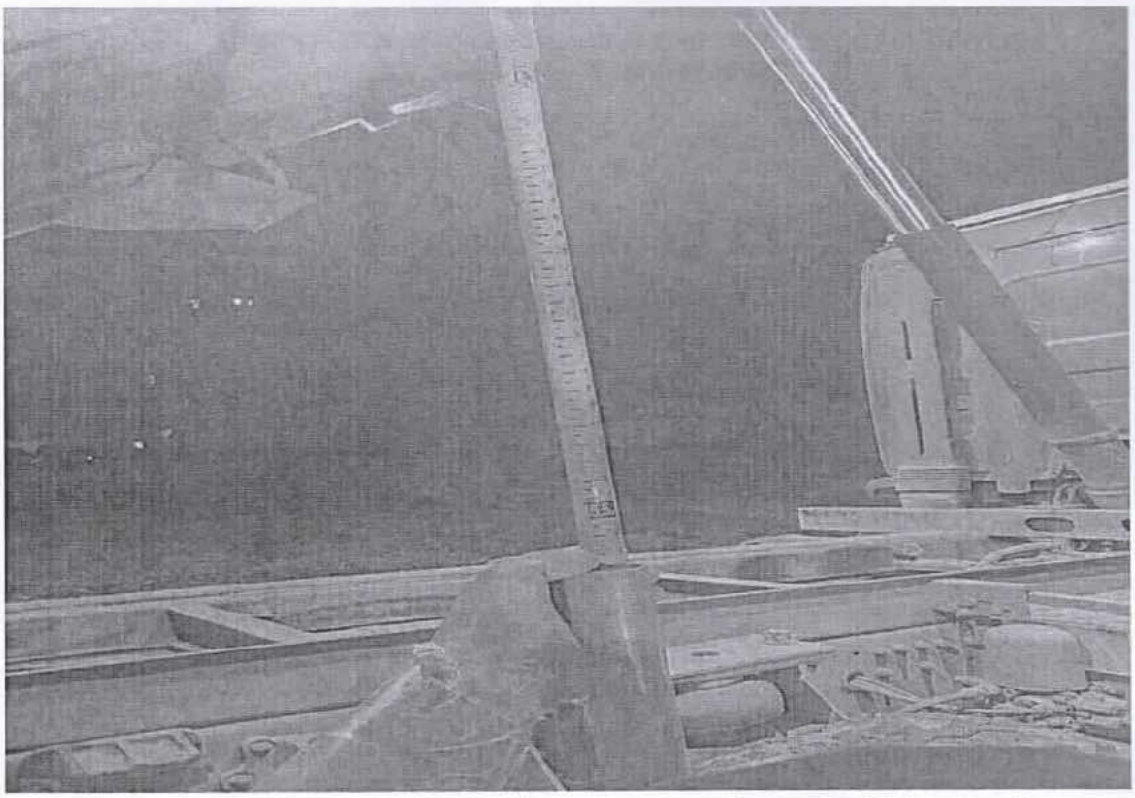
事故地点位于百色市田阳区田州镇三雷村火车站大道A1地块百色市田阳区乐鸿木业有限公司木材加工铁棚厂房西侧约9米处。事故点停放一辆车牌号为桂L*****的红色自卸货车，该货车车头朝北，车尾朝南，自卸货车上空为田州站10KV田农Ⅰ线穿过，实测线路对地高度6.54米［图二］［图三］［图四］。事故点东面约140米为停车场大门（靠火车站站前大道），南面约160米为围墙，西面约180米为碧桂园小区围墙，北面约220米为三雷村那广屯南边公路［图五］［图六］。田州

图二：现场高度测量

图三：高压线路与地面垂直距离现场实测

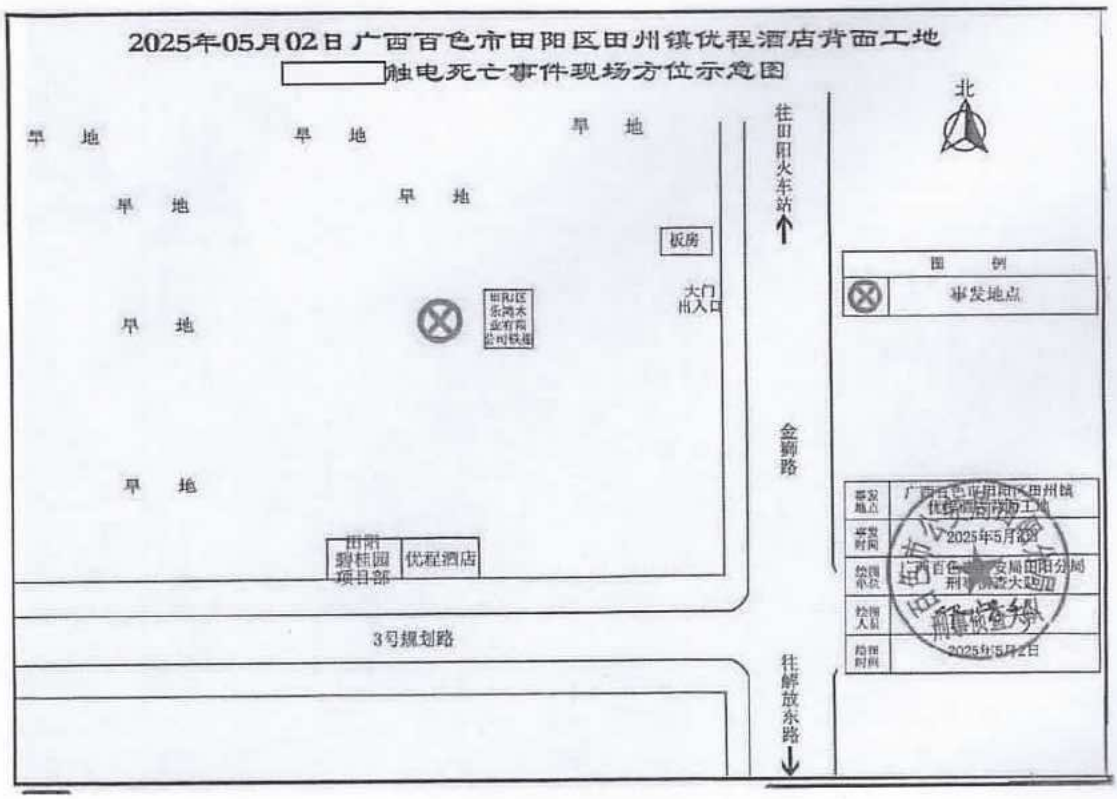
图四：高压线与地面垂直距离高度为6.54米

图五：事故现场方位示意图

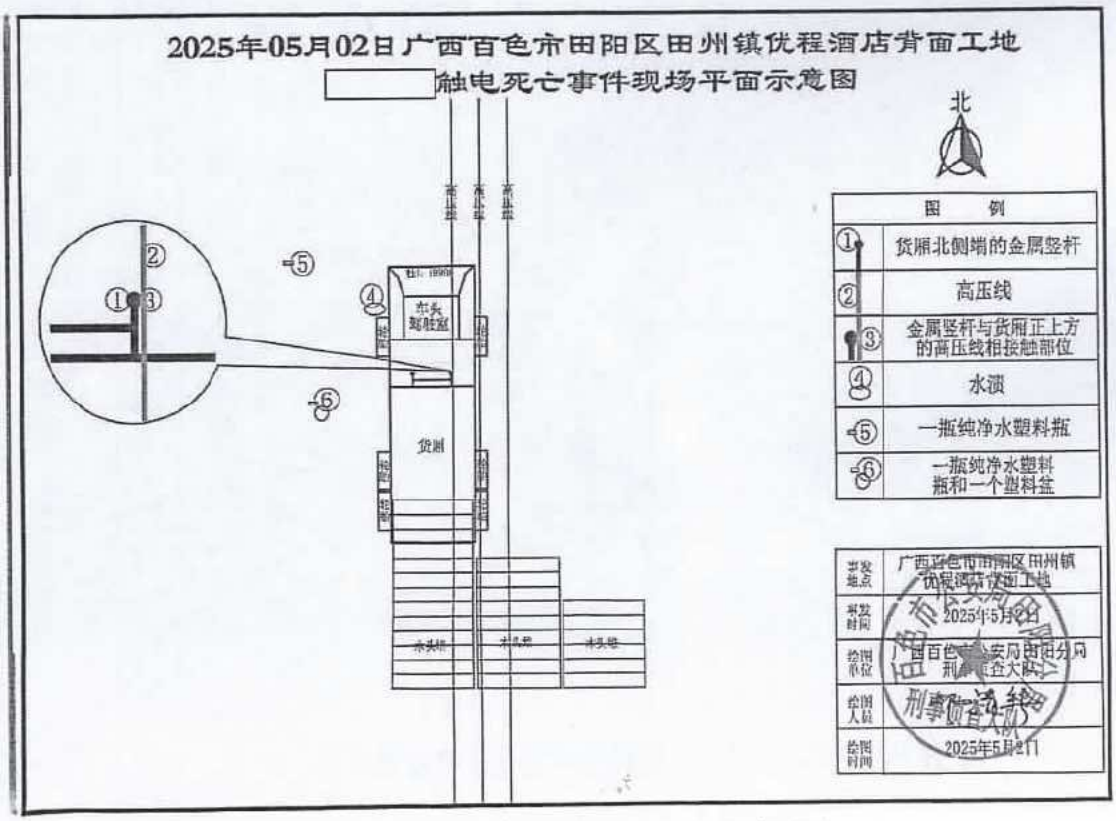
图六：事故现场平面示意图

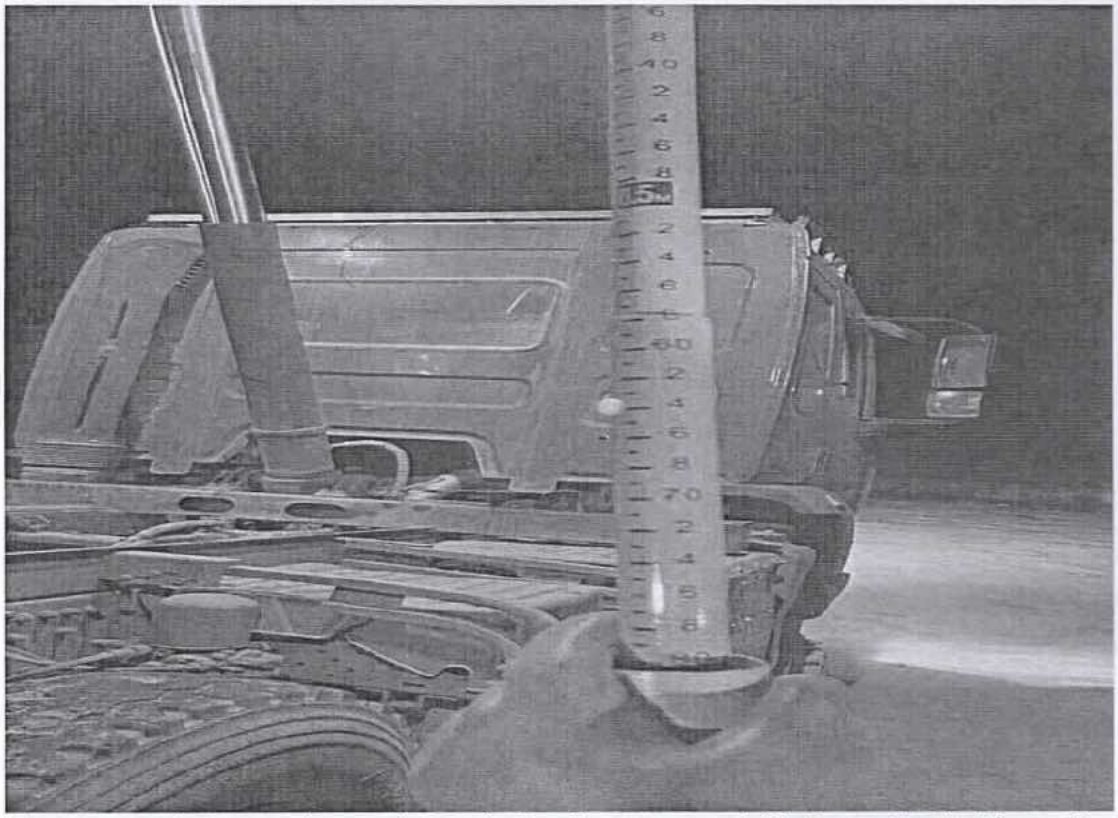
站10KV田农Ⅰ线高压线#5电线杆至田州站10KV田农Ⅰ线#6电线杆水平距离长度90米。涉事车辆位于田州站10KV田农Ⅰ线#5电线杆至田州站10KV田农Ⅰ线#6电线杆区间的高压线下方。涉事车辆水平距离田州站10KV田农1线#5电线杆26米，涉事车辆水平距离田州站10KV田农1线#6电线杆64米。涉事车辆货箱在放平状态下货厢最高点距离地面4.15米，事故发生时涉事车辆货箱在举升状态下货厢最高点距离地面6.8米［图七］。

图七：车厢顶部（含私自加装“L”型铁架）距离地面高度

机动车所有人陆*七，车牌号桂L*****，车辆识别代码/车架号LX**********，车辆类型为重型自卸货车，车身颜色为红色，车辆外廓尺寸：长7300mm，宽2550mm，高3350mm［图八］（该车辆在车厢前部私自加装两根长800mm高800mm呈“L”型的铁架后，车辆外廓实际高度4150mm）［图九］。货厢内部尺寸：长4700mm，宽2400mm，高800mm。车辆总质量25000kg，车辆核定载质量14225kg，车辆出厂日期为2023年5月5日，车辆注册日期为2023年5月23日，机动车行驶证发证日期为2023年5月23日，强制报废期为2038年5月23日，使用性质为货运，机动车交通事故强制保险期间为2024年5月21日12:30至2025年5月21日12:30。

图八：涉事车辆加装“L”型铁架前的外观照片

图九：涉事车辆加装“L”型铁架后的外观照片

1.驾驶员陆*七安全意识淡薄，在桂L*****自卸货车车厢前部私自加装两根长800mm高800mm呈“L”型的铁架，导致整车高度超出原设计标准[2]。在夜间作业光线不足情况下，未对作业环境作充分的分析。在高压线下卸货安全风险预判不足，未认真观察周边环境安全，缺乏安全防护措施，违章冒险作业，在举升货厢卸载木材时车厢前部私自加装的铁架触碰到田州站10KV田农I线，导致触电，发生事故。

涉事货运车辆桂L*****自卸货车，车厢前部私自加装两根长800mm高800mm呈“L”型的铁架，违反《中华人民共和国道路交通安全法》（2021年第三次修正）第十六条第（一）项及《中华人民共和国道路运输条例》（2023年第五次修订）第三十条之规定，建议将该违法线索移交交通运输管理部门依法进行处理[18]。
