宁夏鸿瑞建筑工程有限公司“9•10”高处坠落一般生产安全事

时间：2023-10-09　　来源：大武口区应急管理局　　访问量：145

“9.10”事故现场勘查图

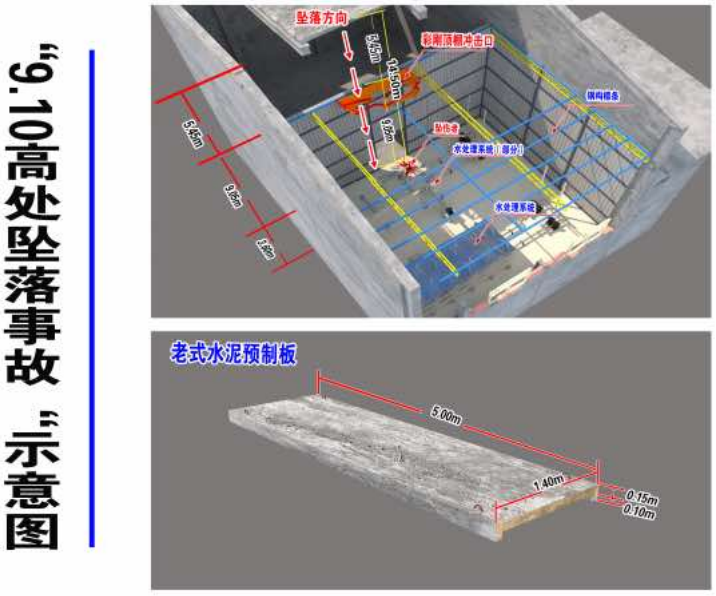
9月10日8时，杨艳贵组织安排郑聪聪、朱永旭开展动力车间锅炉房屋顶拆除作业，主要施工过程是3人利用电锤拆除屋顶防雨层并清除防雨层厚3-5公分，重约200公斤）撬至松动状态，达到吊运条件，由吊车将预制板吊至地面。11时55分许，3人在屋顶清理因刚吊至地面的一块预制板产生靠近锅炉房门口一侧的屋顶大梁上，杨艳贵站在面对锅炉房门口一侧的大梁上，3人均佩戴安全帽，杨艳贵将安全带挂钩挂至准备要拆除的预制板垃圾的吊车料斗处，朱永旭将安全带挂钩挂至下一个将要拆除的预制板上的钢筋处），杨艳贵安全带挂钩挂至的预制板突然从中间断裂掉落，致使夹心顶棚，掉落至锅炉房水处理间地面处。

1. 现场人的不安全作业行为。杨艳贵，作为事发项目承包施工作业经营活动负责人和实际承包施工作业组织实施主要受益负责人，安全法律统的安全教育培训和不具备高处作业操作证及必要的高处作业知识技能条件。现场组织郑聪聪、朱永旭开展动力锅炉房屋顶拆除作业，防范和自保干。其违反高处作业规定，在屋顶作业时未使用设置的生命绳，安全带挂钩挂至位置不规范，其安全带挂钩挂至将要拆除的预制板上，预制板断裂因，也是主要原因。

2. 现场环境物的不安全状态。“工”字形钢梁结构屋顶处于悬空状态且四周临边没有防护，也没有设置用于高处作业的脚手架，屋顶作业人化、失修等因素导致屋顶预制板有开裂、变形、坍塌风险，是造成事故发生的次要直接原因。

（一）依法落实责任，规范施工作业行为。宁夏鸿瑞建筑工程有限公司是项目建设施工经营主体，要依法依规理顺规范项目承包施工关系，任何形式允许其他单位或者个人使用本企业的资质证书、营业执照，以本企业的名义承揽工程。按照国家和行业标准规范，进一步建立完善相关安组织安排不具有高处作业、起重机械、金属切割与焊接等操作证资质条件人员上岗作业，要针对施工作业场所材料等特点，建立落实安全生产风险强全员教育培训考核，并采取安全技术、管理措施切实将各类事故风险隐患排查整改防范到位，并按照相关规定及时如实建立完善各项安全管理记

（二）强化隐患排查，加强安全管理工作。宁夏天地西北煤机有限公司要全面排查既有建筑物的安全隐患，建议委托有资质的第三方鉴定机存在的现有开展外包作业的单位资质进行再核查审查，依法审查审核各方资质资格条件，加强施工作业活动统一协调管理，严禁在施工作业前及施违法违规违章作业行为发生。
