新乡封丘新乡市百越养殖有限公司“9·16”较大触电事故调查报告

新乡市政府事故调查组

2025 年 12 月

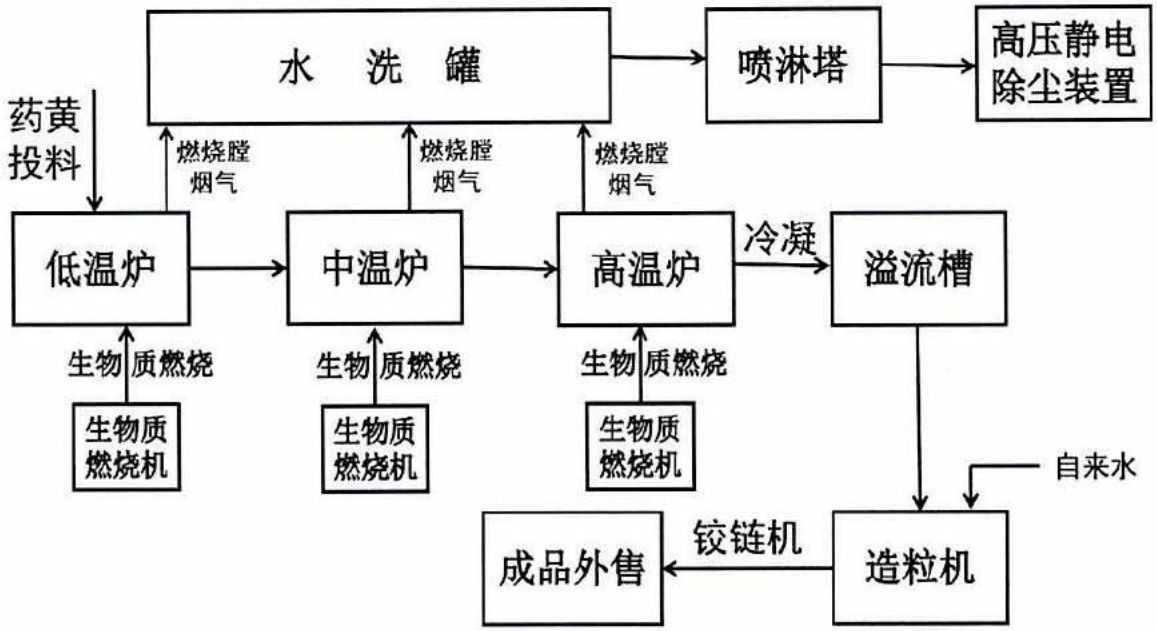
图 2 生产流程图

主要生产设备有低温、中温、高温锅炉各1台，用于加热溶解；1台生物质燃烧机，用于将生物质压缩颗粒送入炉膛内燃烧加热；1套高压静电除尘装置，用于静电除尘；1个喷淋塔，用于水洗烟尘；1个碳吸附箱，用于吸附烟尘。**生产流程为：**原料硫磺粗品投入低温炉，在130-140℃下熔融，物料完全融化后打开阀门通过管道流入中温炉，在260-270℃蒸馏出低沸点杂质，然后继续流入高温炉，硫磺在高温炉400℃条件下汽化，蒸汽经冷凝至溢流槽内溢流至造粒机后在水中凝固得到固体颗粒，通过铰链机上提得到成品，包装销售。炉膛内燃烧产生的烟道气通过风机送至厂房南墙外侧的水洗罐中，再经过喷淋塔、碳吸附箱至高压静电除尘装置进行除尘后通过简易厂房东墙上的风机抽至厂房外排空。

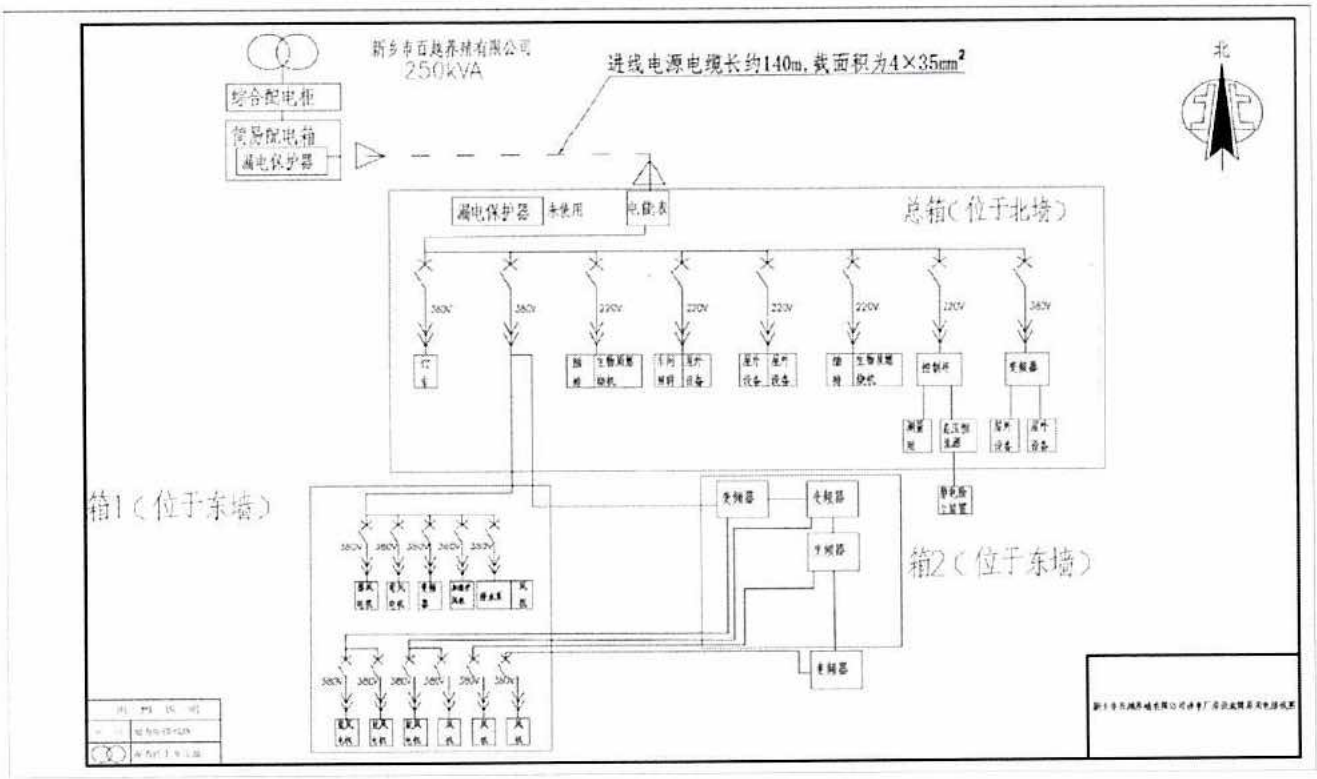
图 3 涉事厂房用电接线图

涉事厂房由 400 伏低压单电源供电，供电电源来自百越养殖专属变压器[8]（专变用户），属单独回路供电。供电路径为：由变压器低压侧综合配电柜接入漏电保护配电箱，经长约 140 米截面积为 4×35 平方毫米低压铝电缆架空敷设至厂房东门北墙处的总配电箱。总配电箱内有电能表 1 只，漏电断路器 1 台，低压出线回路 8 个，其中 1 个回路供出给东墙的 2 个配电箱。

变压器低压侧漏电保护配电箱中，专供涉事厂房的漏电断路器处于断开状态。厂房内 3 个配电箱（北墙 1 个、东墙 2 个）中的分路开关均处于合闸状态；北墙总配电箱进线漏电断路器未接线。

高压恒流源[9]安装于涉事厂房东墙，距地面3.5米，输入电压380伏，输出电压为60千伏，输入电流9安，输出电流50毫安，主要为高压静电除尘装置供电。高压恒流源使用一根长约80厘米2.5平方毫米的多股铜线连接高压静电除尘器金属外壳接地[10]。高压静电除尘器金属外壳先用长为300毫米截面为30毫米×30毫米×3毫米的角铁将地槽钢与厂房相连，再用长为700毫米截面为20毫米×20毫米×2毫米（长×宽×壁厚）铁方管连接厂房基础方管（搭接长度约35毫米）与接地极。接地极使用截面为20毫米×20毫米×2毫米的方管引入地下，厂房内引出接地方管与室外接地极之间又使用长为300毫米截面为30毫米×30毫米×3毫米的角铁连接，实现设备接地。整个接地系统为单点接地，多达4处使用不同规格的不合格材料[11]搭接而成，且搭接长度[12]不符合要求，整个厂房无其他接地装置。

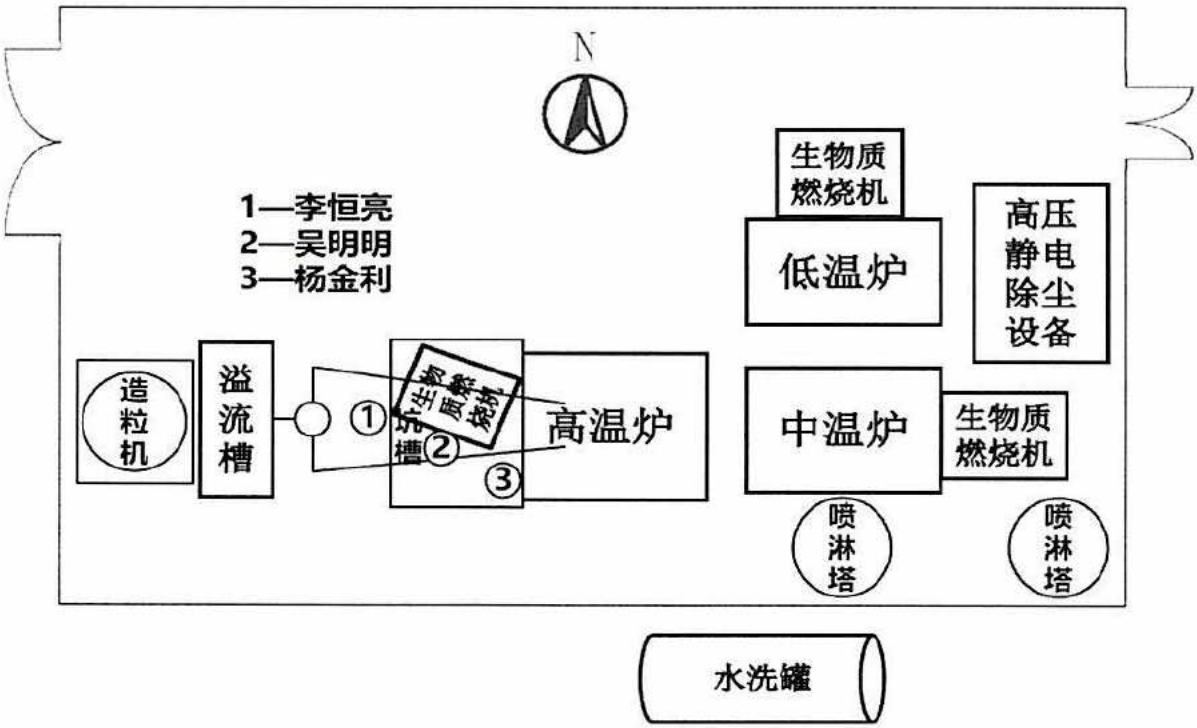
图 4 事发时现场人员位置示意图

16 日 3 时 15 分许，60 千伏高压静电除尘装置的绝缘[13]被击穿出现漏电点，高压短路电流通过漏电点，导致整个金属结构厂房及内部金属设备的电位同步升高，正在高温炉沟槽旁作业的 3 名人员，被身旁突然带电的金属设备击穿致死。

经调查询问、现场勘验及试验分析，排除雷击、低压触电、低压触电施救不当等因素，认定事故直接原因为：**高湿度烟道气进入非标自制、存在安全缺陷的60千伏高压静电除尘装置后，引发装置绝缘被击穿产生高压短路电流；因装置的接地措施不符合规范且接地方式错误，高压短路电流无法被有效引入大地，而是通过厂房金属结构网络快速传导蔓延，导致全金属结构厂房及内部所有金属设备瞬时带电；正在高温炉沟槽旁作业且无任何绝缘防护措施的3名人员，遭身旁突然带电的金属设备击穿致死。**
