八步仁义广西高林新材料科技有限公司

“4·2”一般机械伤害事故调查报告

2026年4月2日8时28分许，广西高林新材料科技有限公司员工在巡检过程中处理设备故障时发生一起机械伤害事故，造成1人死亡，直接经160万元。

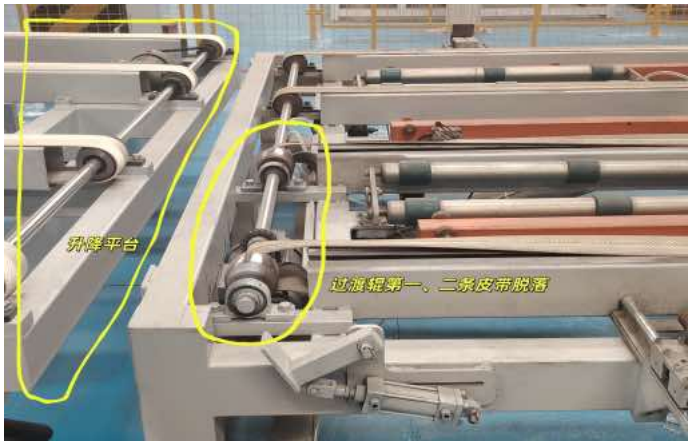
（图2 整改后3号自动生产线贴面热压机）

（1）涉事机械设备：3号自动线（贴面热压机）由上料龙门架、进板小车、热压机、出板小车、翻板输送台、进凉板升降输送台、凉板线、架等8部分组成。型号：YYS2800T,总压力：28000KN,幅面：7×9英尺，主缸直径：Φ340mm，总功率：37.5KW,出厂日期：2025年12月1日。整机设键3处。
