坪山生物医药产业加速器园区项目（一标段）工程“5·29”死亡事故调查报告

2022年5月29日7时40分许，位于坪山生物医药产业加速器园区项目（一标段）工程总承包发生一起高处坠落事故，造成1人死亡。

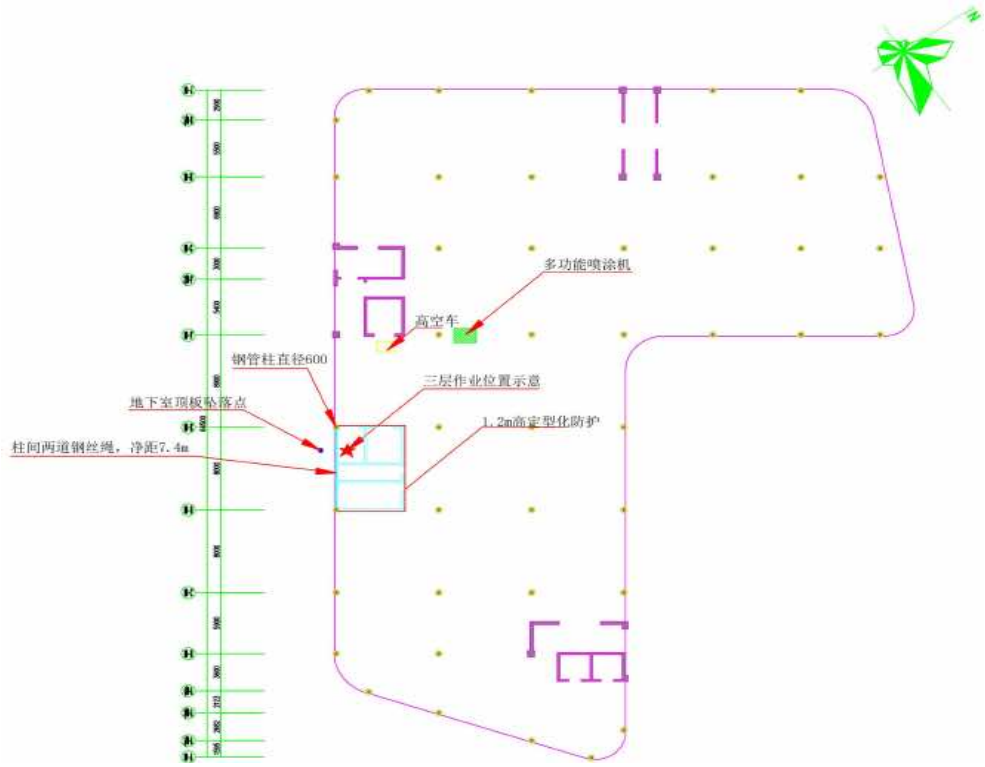
图 2　10 栋 3 楼作业示意图

7时30分许，徐某军回来加料时发现谢小林已将两道钢丝绳（可作“安全绳”，临边作业时工人应将安全带挂在该钢丝绳上，下同）中下面一道钢丝绳的右端，从原固定位置解下系到了上面一道钢丝绳的右端(便于喷涂作业，但造成临边防护不符合标准），正站在临边防护钢丝绳内侧（安全带未挂在钢丝绳上）楼面上对钢柱进行喷涂。

1.谢小林坠落地面位置。事故现场位于坪山区坑梓街道金沙社区临惠路坪山生物医药产业加速器园区项目一标段工程 10 栋。事故中心现场一位于 10 栋一楼西侧通道，通道东侧为在建楼 10 栋，在建楼 10 栋一楼西侧地面有蓝色安全帽，通道西侧地面摆放有一吊篮。事故中心现场二位于 10 栋三楼，三楼 10/E 柱东侧地面摆放防火材料喷涂机（附带有喷浆管）、铁桶和高空作业车，10/E 柱与 10/D 柱之间设有两道钢丝绳，未见异常。现场情况见（图 2、图 3，图 4）

1.事发工作状态。经查，谢小林坠落地面位置位于10/E柱（涉事钢柱）南侧；徐某军发现谢小林坠落时，喷枪悬放在三楼临边反坎上（枪口处于开启状态，喷涂设备未关电源）；现场勘察发现钢柱1.6m以下厚度小于上部厚度；根据喷涂施工工艺流程判断谢小林正对钢柱1.6m处位置喷涂作业。结合喷涂工艺和相关证据，说明事发时谢小林位于涉事工程10栋三楼10/E柱钢丝绳内侧，对其1.6m位置进行喷涂作业过程中。

过程中未将身上的安全带系在钢丝绳上，且钢丝绳设置不符合要求，导致谢小林穿过钢丝绳坠落至一楼，后经抢救无效死亡。

2.作业过程中，谢小林为便利工作重新调整了钢丝绳的位置，将两道钢丝绳中下面一道钢丝绳的右端，从原固定位置解下系到了上面一道钢丝绳的右端，造成钢结构临边位置钢丝绳设置不符合《深圳市建设工程安全文明施工标准》（SJG-46-2018）第3.7.3条[5]的标准要求。
