吉阳南丁小学学生

“10·28”一般溺亡事故调查报告

吉阳区政府事故调查组

2025年1月8日

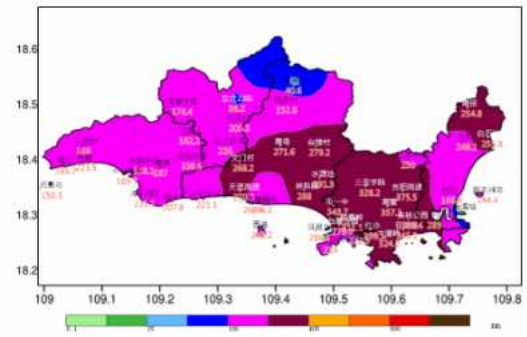
10月28日00时—29日06时降水量（毫米）

2024年10月28日00:00时至10月29日06:00时全市累计平均降水量225.0mm。全市累积降水分布见下图。

其中，10月28日凌晨03:00时，至当天下午15:00时，中心城区12小时内降雨量已高达304mm，最大降雨强度高于50mm/小时，全市24小
最大降雨量超500mm，城区主要道路出现大面积不同程度积水，部分道路出现交通中断。
