池州经济技术开发区皖江江南保税仓库(B型)

项目“2·27”一般坍塌事故调查报告

池州市人民政府事故调查组

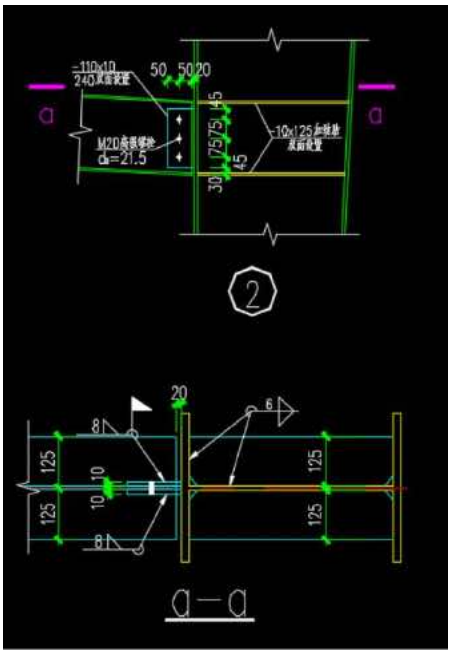
图 2-1

2．悬挑雨棚钢梁根部与钢柱连接板未按设计图施工，设计图为双面连接板（见图 2-1），事故现场为单侧板（见图 2-2）。

2.上海东海华庆工程有限公司，未按设计要求安装悬挑钢梁根部与钢柱连接点，由双面连接板改为单面连接板，悬挑钢梁承载力下降。
