宁夏骅建建设有限公司“10·11”一般高处坠落事故调查报告

宁夏骅建建设有限公司“10·11”事故调查组

2025年12月5日

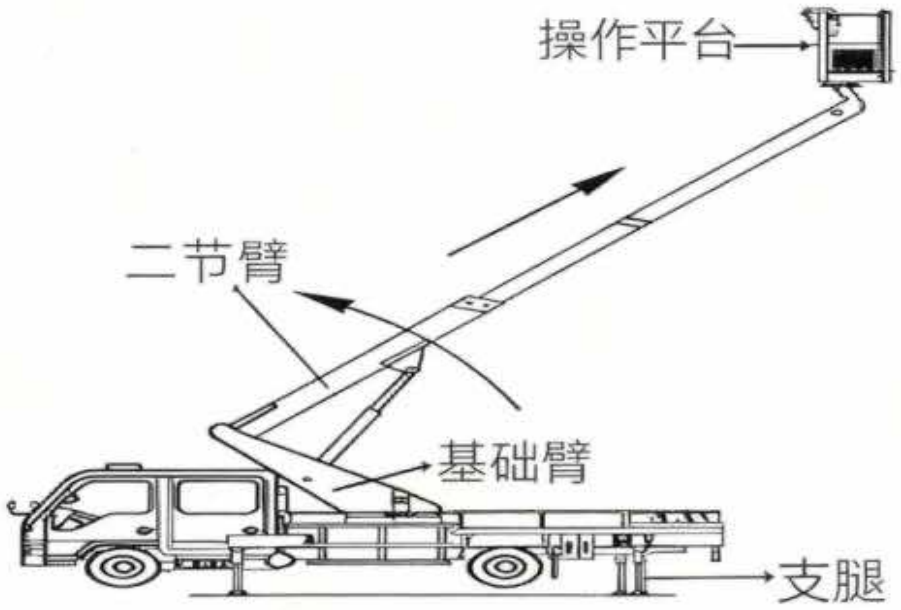
伸缩臂式高空作业车示意图

涉事车辆为 1 台高空作业车（重型非载货专项作业），车牌号：宁 A****6，生产商：山东中邦专用车辆有限公司，伸展结构型式：伸缩臂式，车辆合格证书编号：BV****023100199，规格型号：嘉郓牌 SZ****0JGKSX6，车辆识别代号：LZ****H19MB014587，发动机号码：S0****M00142，制造日期：2023 年 11 月。行驶证发放机关：宁夏回族自治区银川市公安局交通警察支队，行驶证发证日期：2025 年 4 月 25 日。2025 年 8 月 10 日，江苏耿盾检测技术有限公司对该车辆作出《高空作业

2025 年 7 月 25 日，宁夏博硕吊装起重有限公司虎*义，在操作高空作业车辆（宁 A****6）试车过程中，车辆发出异响后，大臂中部分支臂急速缩回、操作平台骤降。当日，虎*义告知宁夏博硕吊装起重有限公司实际负责人张*博车辆故障情况，随后 2 人驾驶该车辆到永宁县望远镇 1 家售后维修点（非厂家正式授权），对车辆大臂三节臂处的钢丝绳及其固定装置（由车辆生产厂家邮寄提供）进行更换。上述故障与宁夏骅建建设有限公司“10·11”一般高处坠落事故中车辆机械故障类似。
