平桂望高荣发公司“8•15”一般 高处坠落事故调查报告

高处坠落事故调查报告

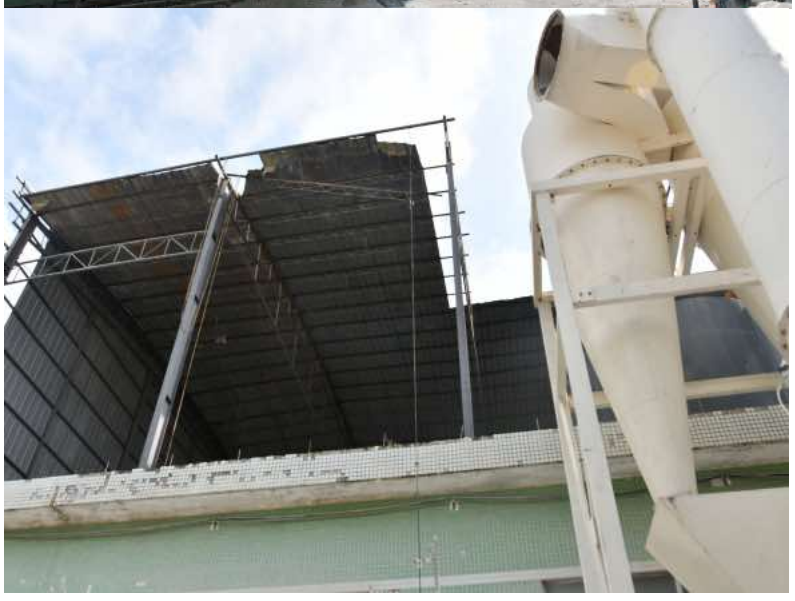
6.事故现场图片。

4.经现场勘查，作业人员拆除的厂房屋顶距地面13米。8月15日作业期间，莫*海攀爬至厂房屋顶作业时，没有佩戴安全绳和安全帽。

2024年8月15日11时许，莫*海与莫*忠两人进入荣发公司开始拆除厂房屋顶作业。江*广为他们连接电焊机电源并提供焊条。随后，莫*海、人在没有佩戴安全绳、安全帽的情况下攀爬上距离地面13米高处的屋顶，采用电焊切割方式对屋顶钢结构进行切割。12时12分，莫*海不慎从屋顶受伤。随后，江*广用其车辆将莫*海送往医院救治。

莫*海在登高至13米高处屋顶作业时，没有按规定佩戴安全绳和安全帽，冒险作业，作业中不慎跌落地面致死，这是事故发生的直接原因。

（一）贺州市荣发新材料科技有限公司，应严格遵守安全生产有关规定，不得将生产经营项目、场所、设施发包给不具备安全生产条件的单人；同时应建立健全安全生产规章制度、安全生产责任制和操作规程，严格按照生产经营单位安全培训规定，对从业人员进行岗位安全操作规程和作技能的教育和培训。严格落实安全隐患排查治理规定，加强日常检查及安全管理工作。主要负责人、安全管理人员应当依法履行《安全生产法》安全管理职责。
