涪陵珍溪重庆巴清旅游有限公司
“4·13”一般淹溺事故

编制单位：重庆市涪陵区政府事故调查组

编制日期：　　2025 年 7 月

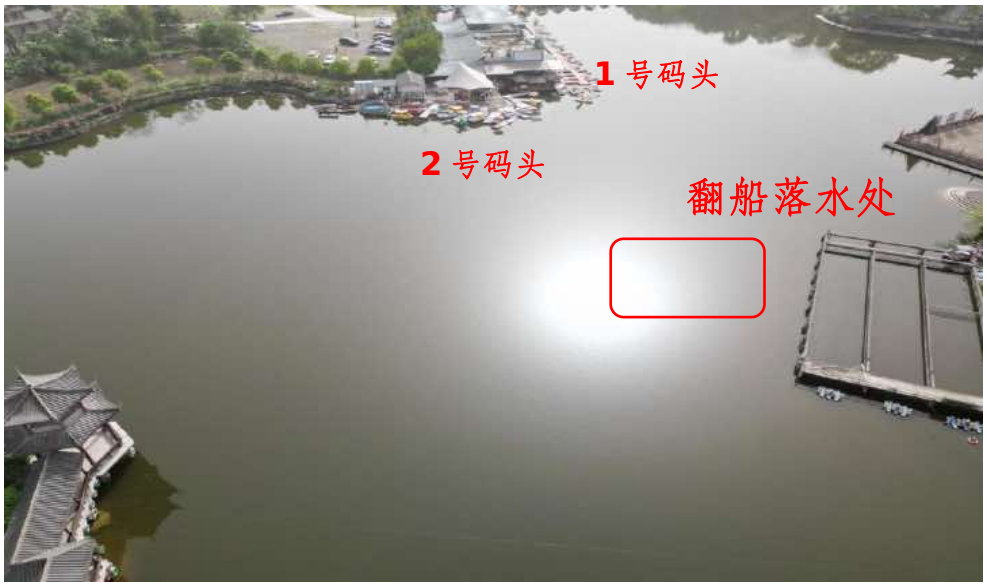
图 2 事故现场

事故现场位于重庆市涪陵区珍溪镇百汇村八组的巴清湖景区内，经营范围约 200 亩，湖面约占地 100 亩。（图 2）

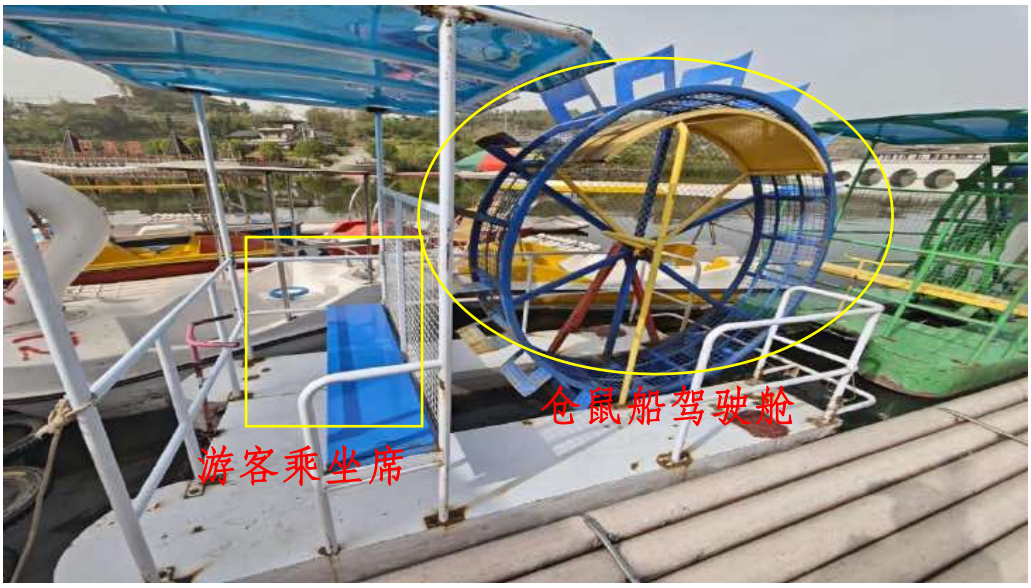
图 3 仓鼠船

景区开展的水上娱乐项目有：龙舟、竹筏、摩托艇、皮划艇和休闲船（包括仓鼠[1]、三轮自行车等）。景区制定有仓鼠船使用说明，仓鼠船出厂时附有厂家合格证。（图 3）

[1] 仓鼠船：仓鼠船船头为游客乘坐席，能乘坐 3 人，船尾部为驾驶舱，驾驶舱形似滚轮，驾驶人在滚轮内部站立通过蹬动踏板，推动船只前进，犹如仓鼠一样，故由其独特的造型和玩法命名。

通过事故现场勘察、询问和事故现场视频资料分析，本次事故直接原因：杨**在游玩途中离开仓鼠船驾驶舱，一手抓住船体立柱站在船左侧边缘并递送身上背包给坐在仓鼠船乘坐席右侧的何**，同时何**起身向船体左侧移动接背包，两人的违规行为导致仓鼠船船体重心失衡、向左侧翻，船上4人落水，乘客袁**被困船下，溺水死亡。
