四会下茆兴富生物科技(广东)有限公司“9·29”一般机械伤害事故调查报告

一般机械伤害事故调查报告调查组

2026年2月25日

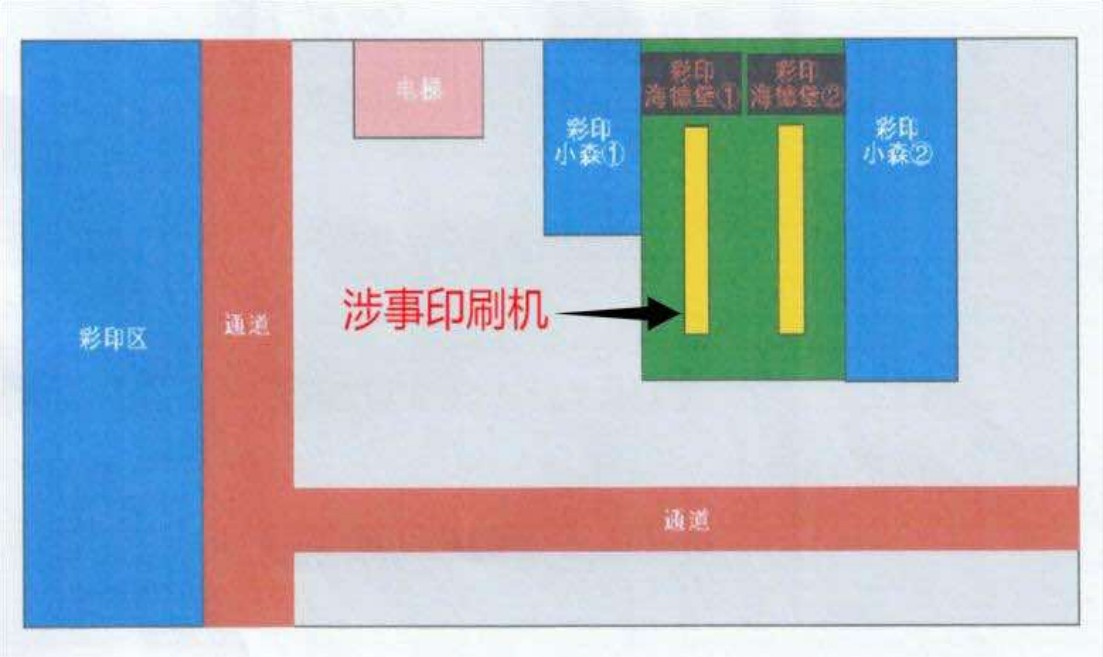
图 5 生产车间俯视图

事故现场位于兴富生物科技（广东）有限公司 3-4 号楼一楼彩印车间，车间长 28.3 米，宽 18.4 米，内有两条海德堡印刷生产线，一条为门口右侧 CD104 生产线；一条为门口左侧事故生产线，型号：CD102-7+L，2019 年 5 月 20 日向海德堡印刷设备（北京）有限公司广州分公司采购，质保期 24 个月。生产线机组由 7 个生产单元组成，长 17.6 米，宽 4 米。每个单元之间有踏板相连成操作平台。第三单元长 2.05 米，宽 1.25 米，高 2.18 米。现场勘察时，观察到为快速救出事故伤者，救援人员已将第三单元机组与第四单元机组拆开，事故踏板已拆下放在地面；（长 1.15 米，宽 0.6 米），被拆开踏板的四单元机上左右两侧均有一个支承杆（长 0.21 米，宽 0.05 米），面向四单元机组左侧踏

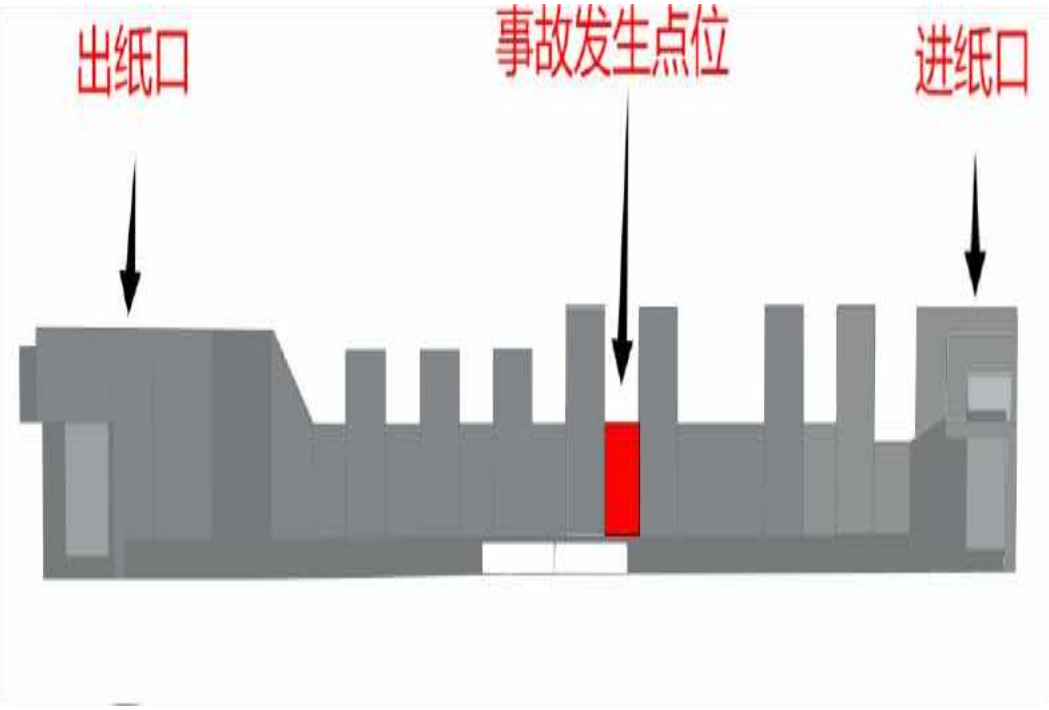
图 6 生产线事故点位图

9 月 29 日 4 时 30 分许，印刷三手赵**根据生产要求登上印刷第三单元和第四单元踏板操作平台，站着为第四单元机组加注油墨作业。正在机头协助机长进行抽样品质检查工作的易**（此时机长袁**刚好去厕所）听到印刷机组突然急停机声及赵**痛喊声，感觉有意外事情发生，立即向机尾跑过去，看到赵**双腿被卷入在印刷机组第三和第四单元之间的传纸滚筒（三角滚筒）里，呈坐立位，相连第三和第四单元的平台踏板也完全陷入传纸滚筒里，赵**双腿被滚筒卷压动弹不得。
