库车轮台县群星建筑有限责任公司“7·14”一般起重伤害事故调查报告

库车市人民政府“7·14”事故调查组

2024 年 7 月 20 日

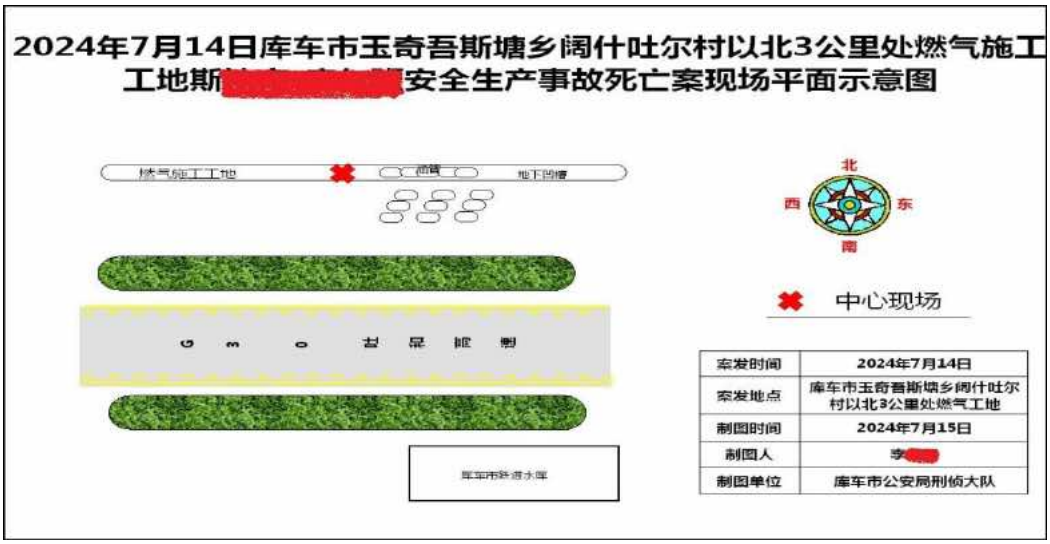
（三）涉事工程设备情况

新29工12650履带式液压挖掘机，型号：3WE235E-3，发动机型号：QSB7，机械类型：工程机械，生产日期：2021年6月。

1.涉事设备停放在事故现场，该设备为履带式液压挖掘机，事发时作业人员雷某某采用履带式液压挖掘机而未采用汽车吊进行管道安装作业，使用履带式液压挖掘机铲斗齿作为吊钩，未见有闭锁装置（防脱钩装置），违反了GB/T6067.1-2010《起重机械安全规程第1部分：总则》第4.2.2.3条[1]之规定。
