江西宇慧智能设备有限公司
永新工业开发区水平设备生产项目
“4·8”一般高处坠落事故
调查报告

永新县政府事故调查组

2025 年 5 月

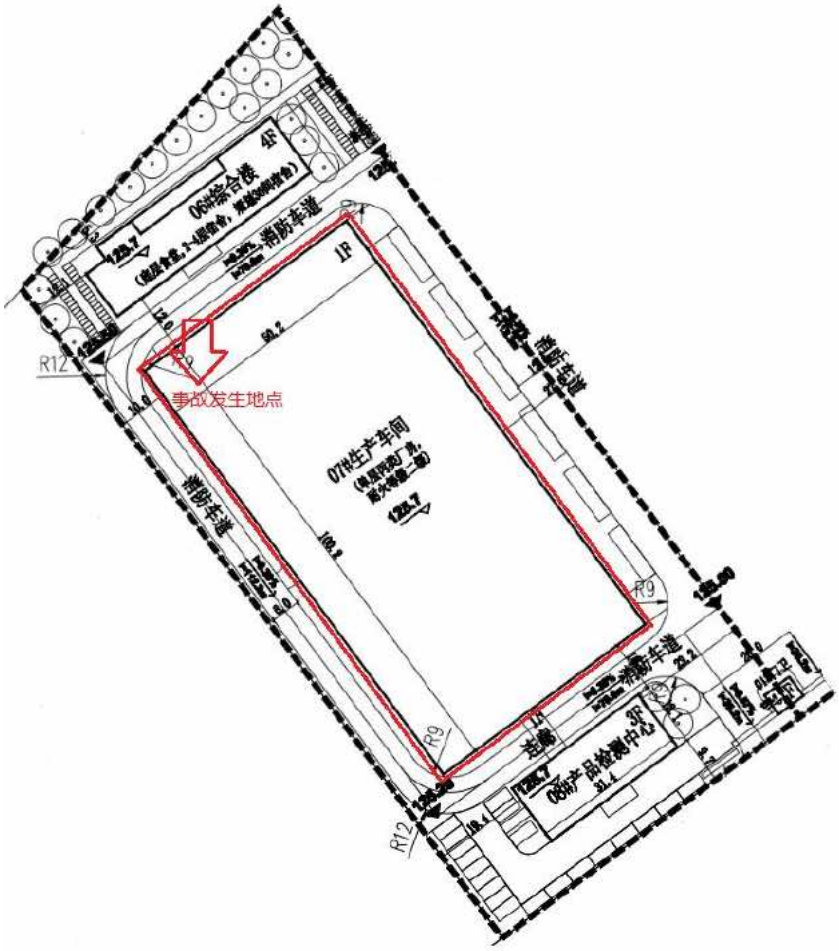
图1　涉事项目平面图及事故发生地标示

操作汽车起重机进行吊运，刘仁灿和贺子龙负责在地面将彩钢瓦挂钩，李群安和吴清桂在高约10.2米的屋面檩条上负责指挥彩钢瓦吊运位置并将彩钢瓦解钩，两人均戴有安全帽、佩戴安全带（采用低挂高用方式）。在吊运最后一捆彩钢瓦至钢结构厂房西北角时，因该捆彩钢瓦数量较多（重约4.2吨），于是将其分成两次吊运。随后众人将拆分成两捆的彩钢瓦以叠放形式吊至西北角第一、第二根檩条上（檩条设计活荷载为：0.50kN/㎡）。14时20分许，随着李群安解开第二捆彩钢瓦的第二根吊绳时，彩钢瓦将承重的两根檩条压致变形，檩条与横梁连接部位亦断裂破坏，站立在彩钢瓦上的李群安随彩钢瓦一同坠落摔至地面。

百豪公司无资质承接钢结构厂房工程施工，未进行钢结构厂房屋顶檩条承载力计算，未编制施工方案，未进行吊装作业班前教育，施工现场质量、安全管理缺失。同时，施工人员李群安未正确采取可靠的防坠措施，在檩条超出负荷变形断裂后从高处坠落。
