西藏自治区阿里地区燃料公司 “7•23”一般火灾生产安全责任事故调查报告

“7·23”一般火灾生产安全责任事故调查报告

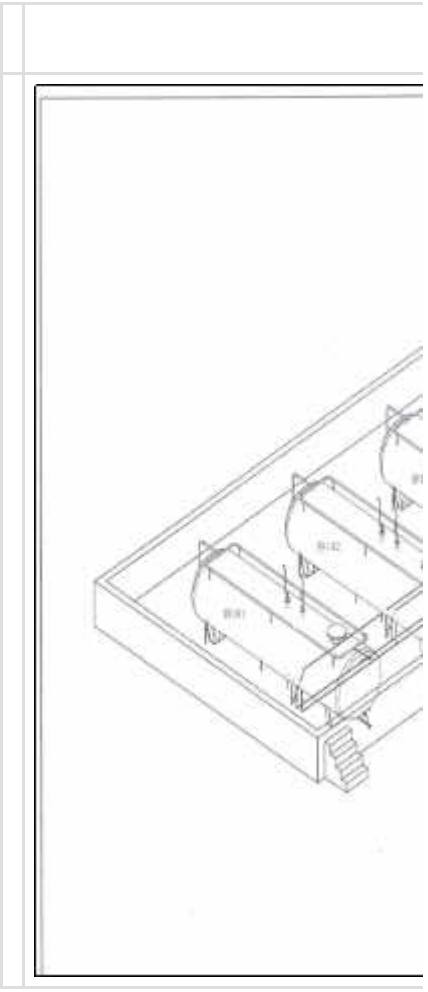
图1 项目竣工图

储罐区共布置6台容积30立方米的钢质地上储罐，从左至右依次为101、102、103、104、105、201，见下图。
