邕宁蒲庙佛山安得智联科技有限公司“1•14”一般车辆伤害事故i

2025-05-20 15:55　　来源：邕宁区应急管理局

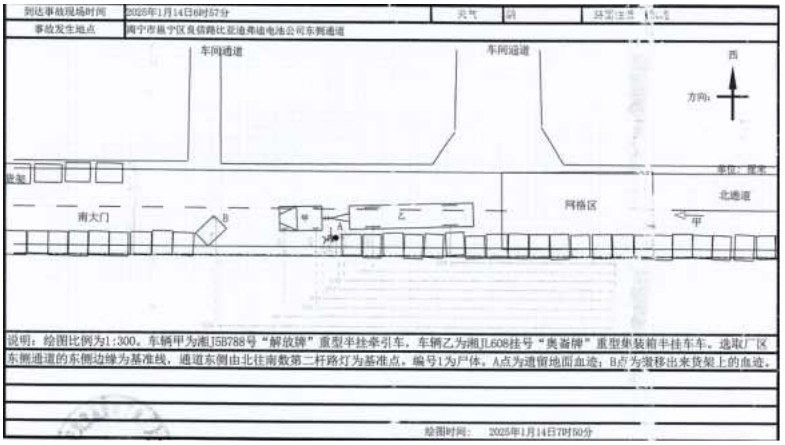
图5.事故现场示意图

2.事故调查组开展现场勘验时，事故车辆紧贴路边电池包，现场遗留血迹，血迹面积约为45cm × 85cm，事故现场如图4所示，事故现场为

经调查组认定，事故的直接原因为江某胜驾驶机动车未按操作规范安全驾驶，临时停车下车拿取货运交接单时未拉手刹，存在安全隐方，货车前溜时与货车左侧放置的电池包形成夹角，使江某胜被货车挤压至电池包身亡，造成本次事故。
