高新区（新市区）银川路街道新疆昊源电力技术有限公司“7·30”亡人事故调查报告

2026年7月30日15时57分许，位于高新区（新市区）银川路街道星合一号商业楼项目地下一层设备安装现场发生一起亡人事故。

经调查认定：新疆昊源电力技术有限公司“7·30”亡人事故是一起设备安装人员突发疾病导致死亡的非生产安全事故。

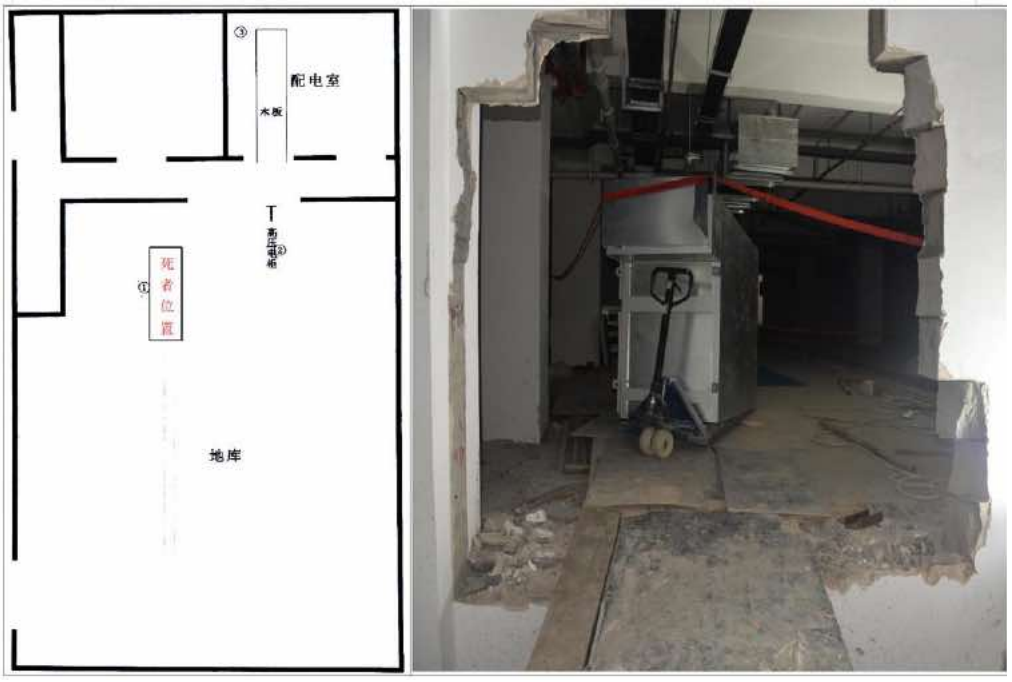
图：事故现场平面示意图及搬运车上的配电柜

2.现场概况：停车库建筑面积478.3㎡，死者位于5轴交B轴至C轴之间，东北侧停放一台搬运车和探照灯1盏，搬运车上卧放一台尺寸为800×1500×2300mm高压配电柜；西侧为南北走向排水沟和集水坑，排水沟和集水坑距离死者约2550mm。
