田阳百育符定忠稻谷烘干厂“8·1”

一般高处坠落事故调查报告

田阳区人民政府事故调查组

2025年9月3日

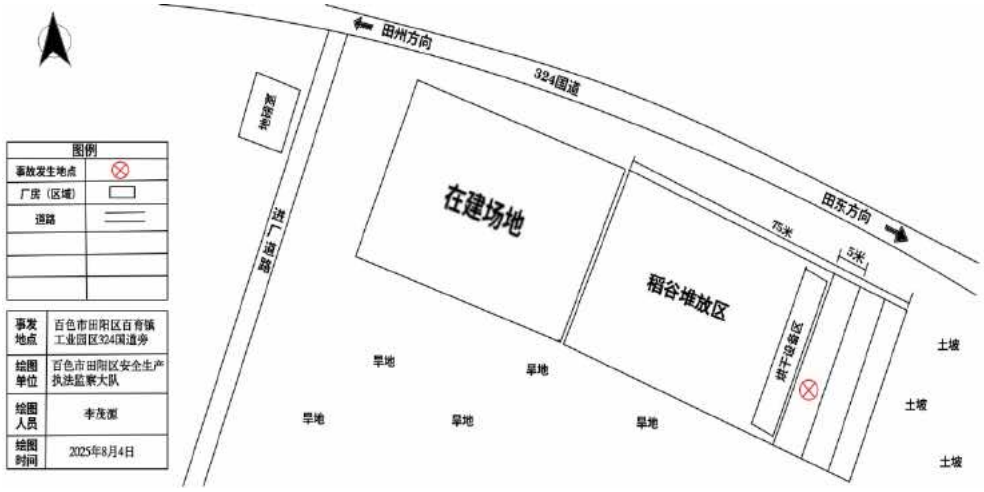
8月1日15时40分许，王**、王**、王**、陆**、王**等5人在钢结构棚顶进行作业时突然听到有重物坠落声音，王**便叫在钢结构棚底绑彩钢瓦的李**去查看情况；李**绕过竖向墙瓦到达现场，看见汪**躺在地上，额头朝地面，安全帽后翻到后脑勺，身上穿戴的安全带安全挂绳只有半截，无扣头。李**

急忙将汪**扶起查看伤情，看到汪**的额头皮肤已经裂开流血，看到了头骨，额头的伤口大约有7～8厘米长，3～4厘米宽。李**立即招呼王**等人过来帮忙，其中李**搀扶着汪**，王**等人拿手巾擦拭汪**伤口上的灰尘和谷糠。
