华润电力（贺州）有限公司“8.14”事故 调查报告

2025年8月14日10时47分许，华润电力（贺州）有限公司位于富川瑶族自治县莲山镇华润示范区华润园区的生产现场，发生一起起重设备检修经济损失人民币207万元。

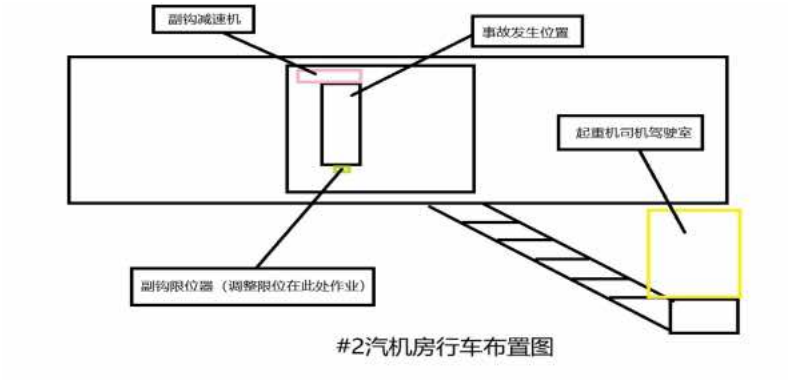
图一

（1）事故所处位置，如图一。

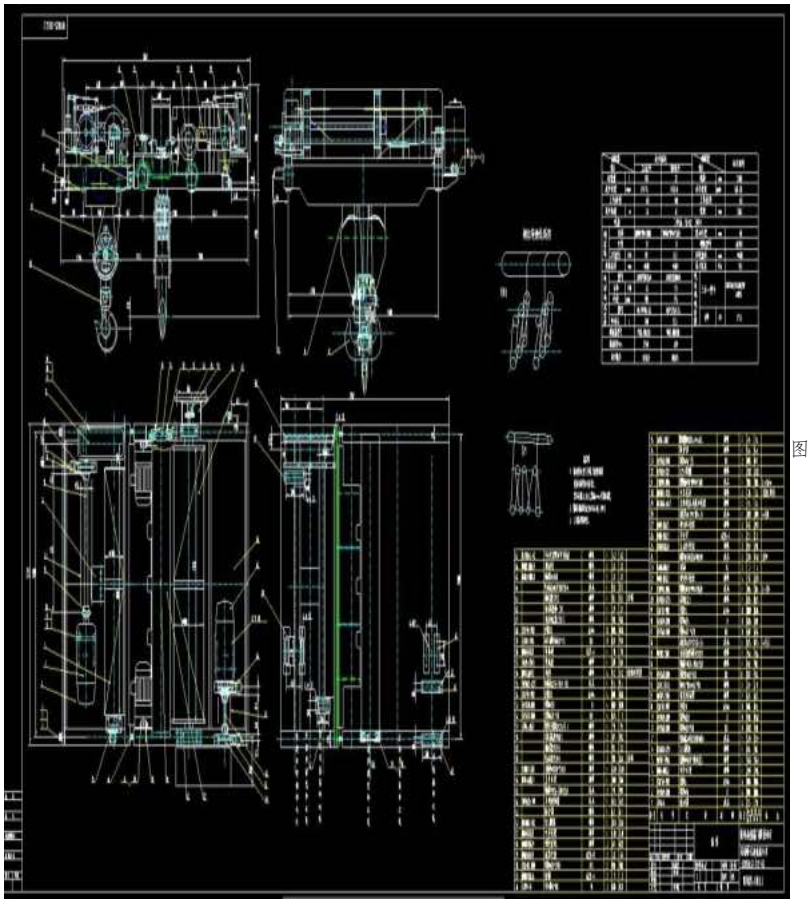
图二：限位调整作业点位置、起重机司机驾驶室、减速机、与事故发生点位置关系图

（2）桥式起重机布置图，如图二。
