化州市中垌镇顾家汇购百货经营部“2•3”一般起重伤害事故调查报告

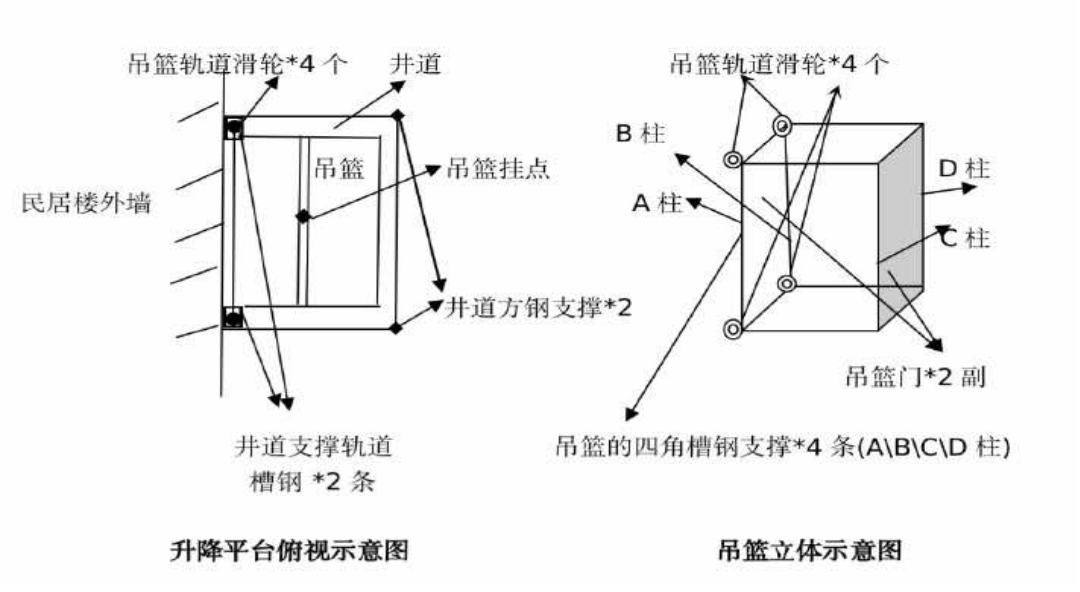
升降平台俯视示意图　　**吊篮立体示意图**

涉事设备是化州市中垌镇顾家汇购百货经营部使用的土制电动葫芦简易升降装置，该简易升降装置采用一个环链电动葫芦作为驱动机构，电动葫芦固定在井道顶部工字钢横梁上，通过一根链条和吊钩勾挂在吊篮框架顶部的横梁上，使吊篮在垂直的井道内运行。该电动葫芦吊篮由井道、电动葫芦、钢框架吊篮、电气和保护系统所组成（见示意图），以下分别说明:

(3)钢框架吊篮:钢框架吊篮由4条60mm×35mm槽钢主支撑A、B、C、D柱(见吊篮立体示意图)构成,长宽高尺寸为1.66m×1.80m×1.90m,在相对方向各留有一个开口门,宽高尺寸为:1.67m×1.76m,其余方向用三合板围闭;吊篮在A、B柱的上下端各安装1个滑轮,共4个滑轮(见吊篮立体示意图),滑轮嵌入井道槽钢作为吊篮定位(C、D柱为自由端,无定位),通过电动葫芦的链条拉动吊篮可在吊篮井内上升及下落输送货物。

篮的链条完好无断裂，链条与吊钩、吊钩与吊篮框架顶部横梁勾挂连接处无出现断裂脱落。商场员工张*森在用吊篮从商场仓库二楼往一楼运送货物（货物为15箱燕糖牛奶，每箱重约7斤，承载牛奶的板车重约40斤，共约145斤），在吊篮载货下降离地面约2米处出现吊篮卡阻，卡阻的原因为吊篮的主支撑A柱（见吊篮立体示意图）的上、下端的滑轮已脱出槽钢轨道倾斜，摩擦力大于重力；此时电动葫芦未及时关停电源，电动葫芦仍继续释放链条（据现场实测，链条释放长度约2.5米，电动葫芦链条总长度约7.5米，固定葫芦至吊篮落底时的吊点距离约5米），致使吊篮处于无链条牵引状态，当陈*平进入吊篮底部处理卡阻故障，当倾斜得到矫正，摩擦力小于重力的情况下，吊篮向下坠落，将陈*平挤压造成此次事故。
