雷州市客路镇“6·23”死亡事故调查报告

雷州市客路镇“6·23”死亡事故调查组

2022年7月14日

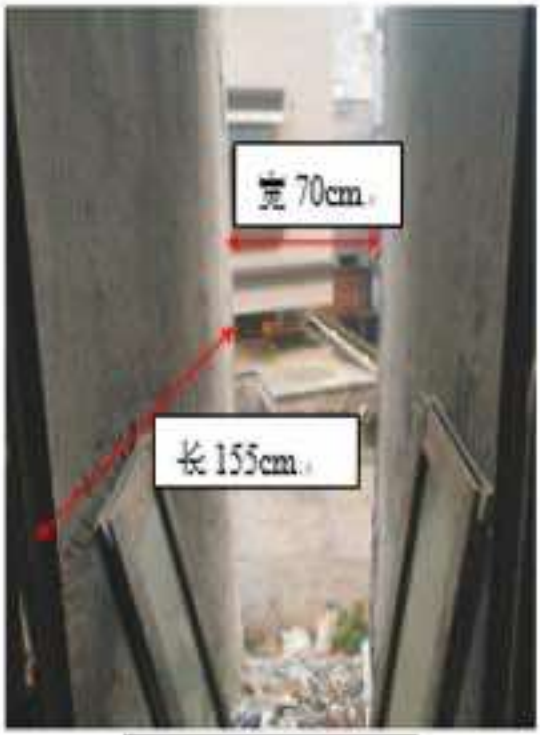
1、事发点是客路镇沿河路鸿合宾馆旁边，该工地已建成15层楼房，情况见下图：

2、死者坠落后所在位置为二层采光道，位于楼房南侧，宽约70cm，长度约为155cm，该位置从二层至顶层中间没有遮挡

（1）事发时，楼房框架已完成施工。按设计采光道内没有其他构筑物，2 层至顶部上下是空的，但在浇注时，整层楼面全部铺设模板，采光道部位的模板上有一层砂浆覆盖，模板的支撑已拆除。据调查和专家复原现场推理分析，死者邓三是站 11 层悬空的模板上进行清理，由于模板悬空，从 11 层坠落至 2 层受伤致死。

施工队违反模板拆除规范[①]进行施工作业，第11层的空气道口在拆除支撑立杆后的模板失去支撑，形成高度约27米的悬空板，空气道口临边未设置防护设施或安全警示标志，形成建筑施工安全隐患；当事人在踩踏在第11层悬空的模板清理杂物时直接坠落至第2层空气道口底部重伤死亡，是此次事故发生的直接原因。

（二）现场施工负责人应加强作业工序管理，对模板工程等关键环节进行检查，避免发生模板悬空等重大隐患。
